## RELATÓRIO ANUAL DE SUPERVISÃO AMBIENTAL – PCH SALTO FORQUETA

LO N° 3471/2020

## RELATÓRIO ANUAL DE SUPERVISÃO AMBIENTAL

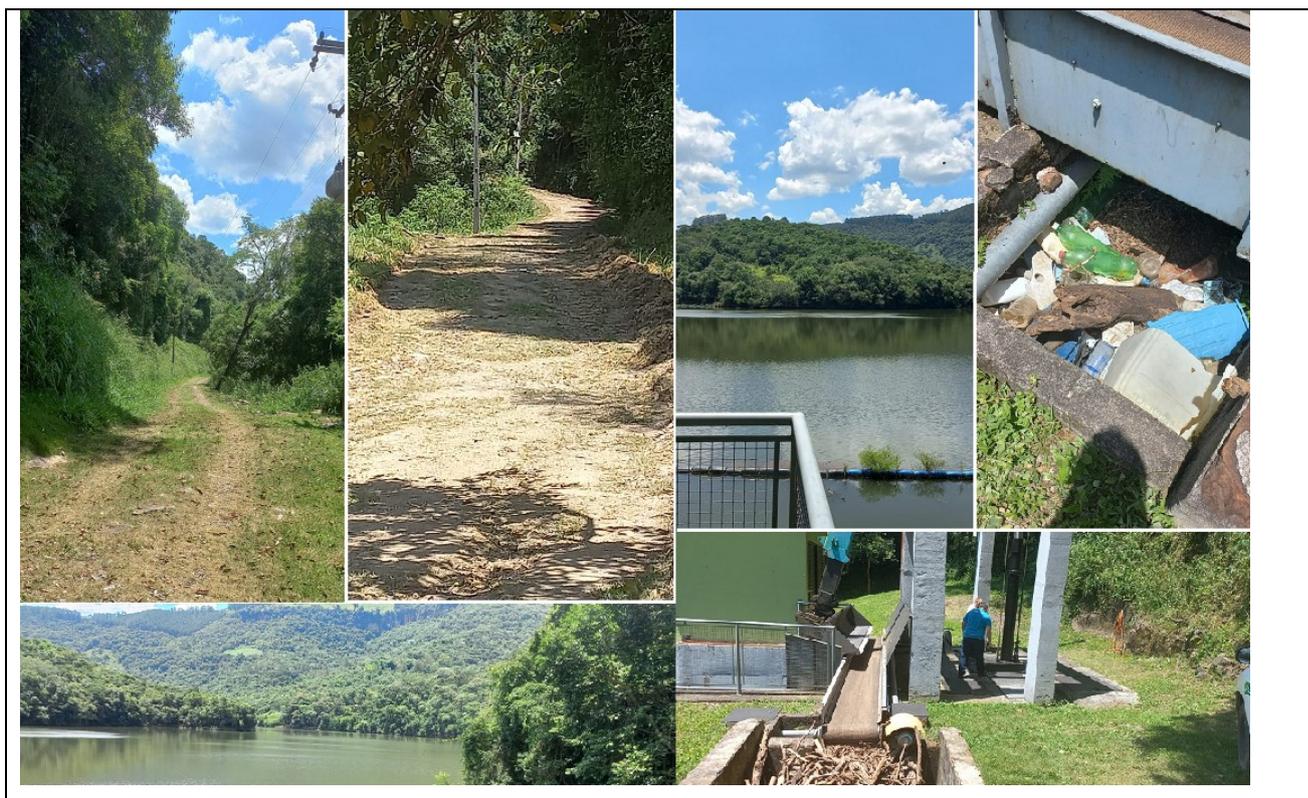
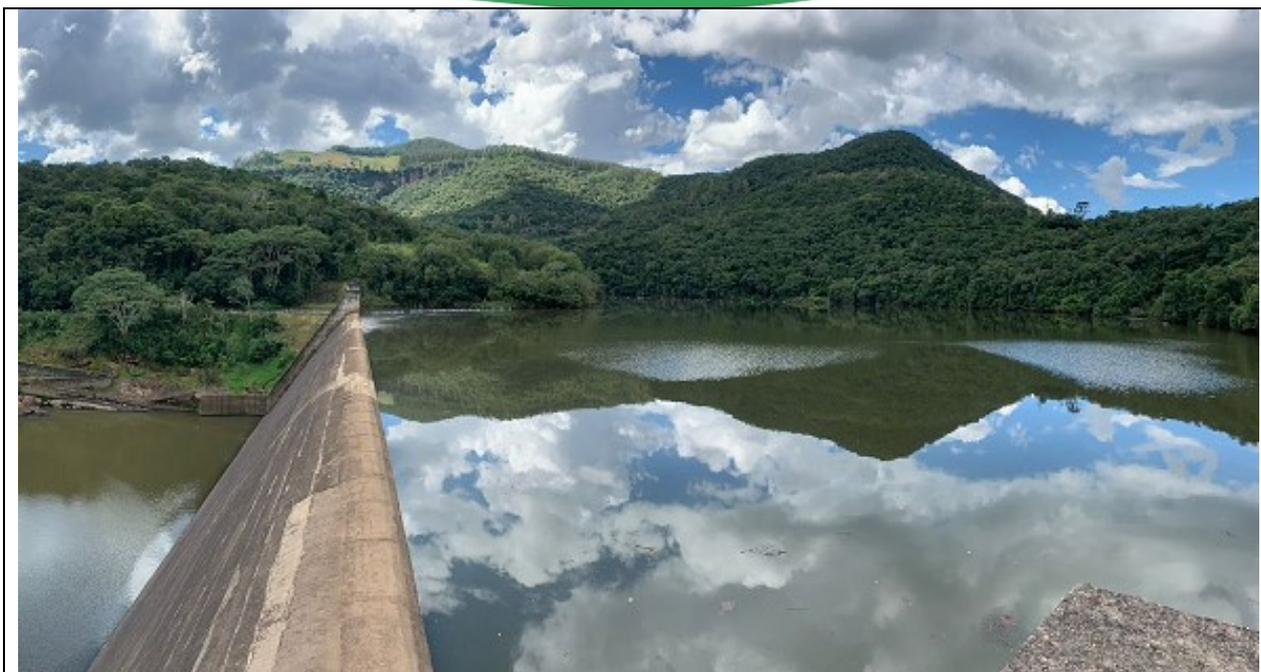
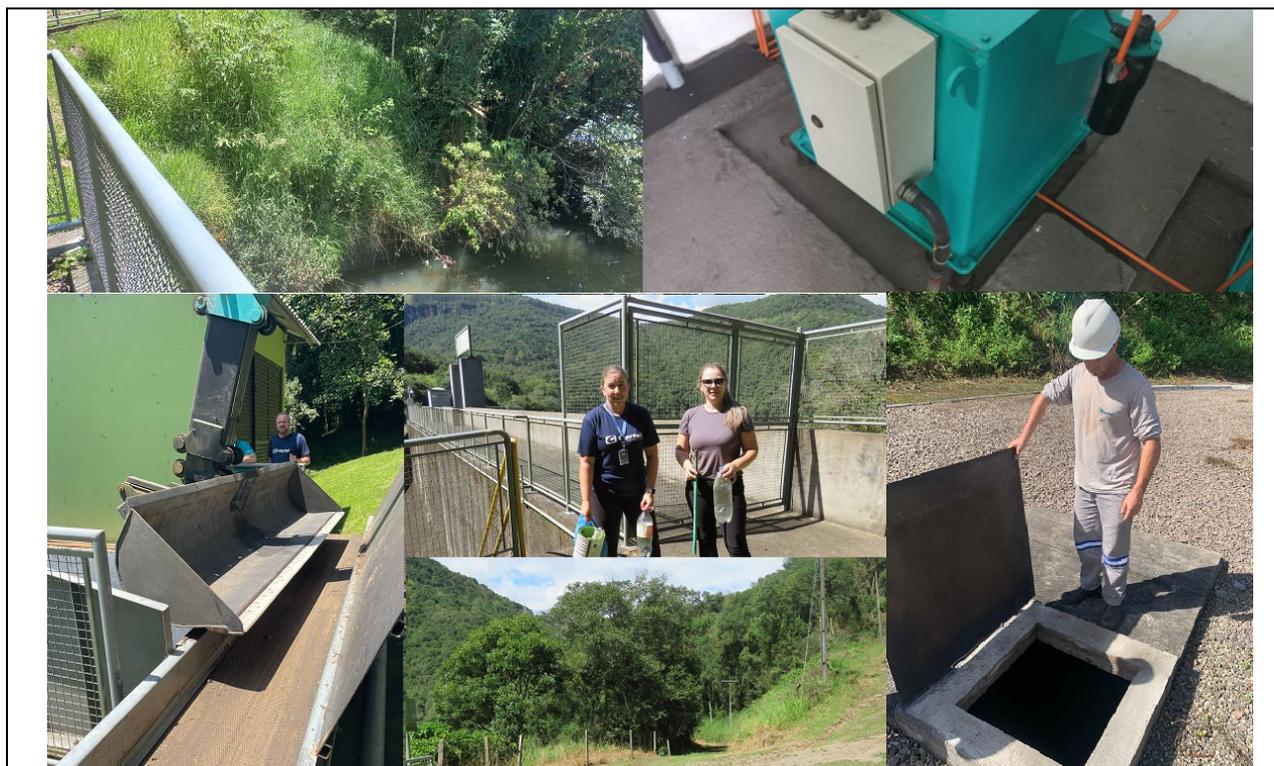
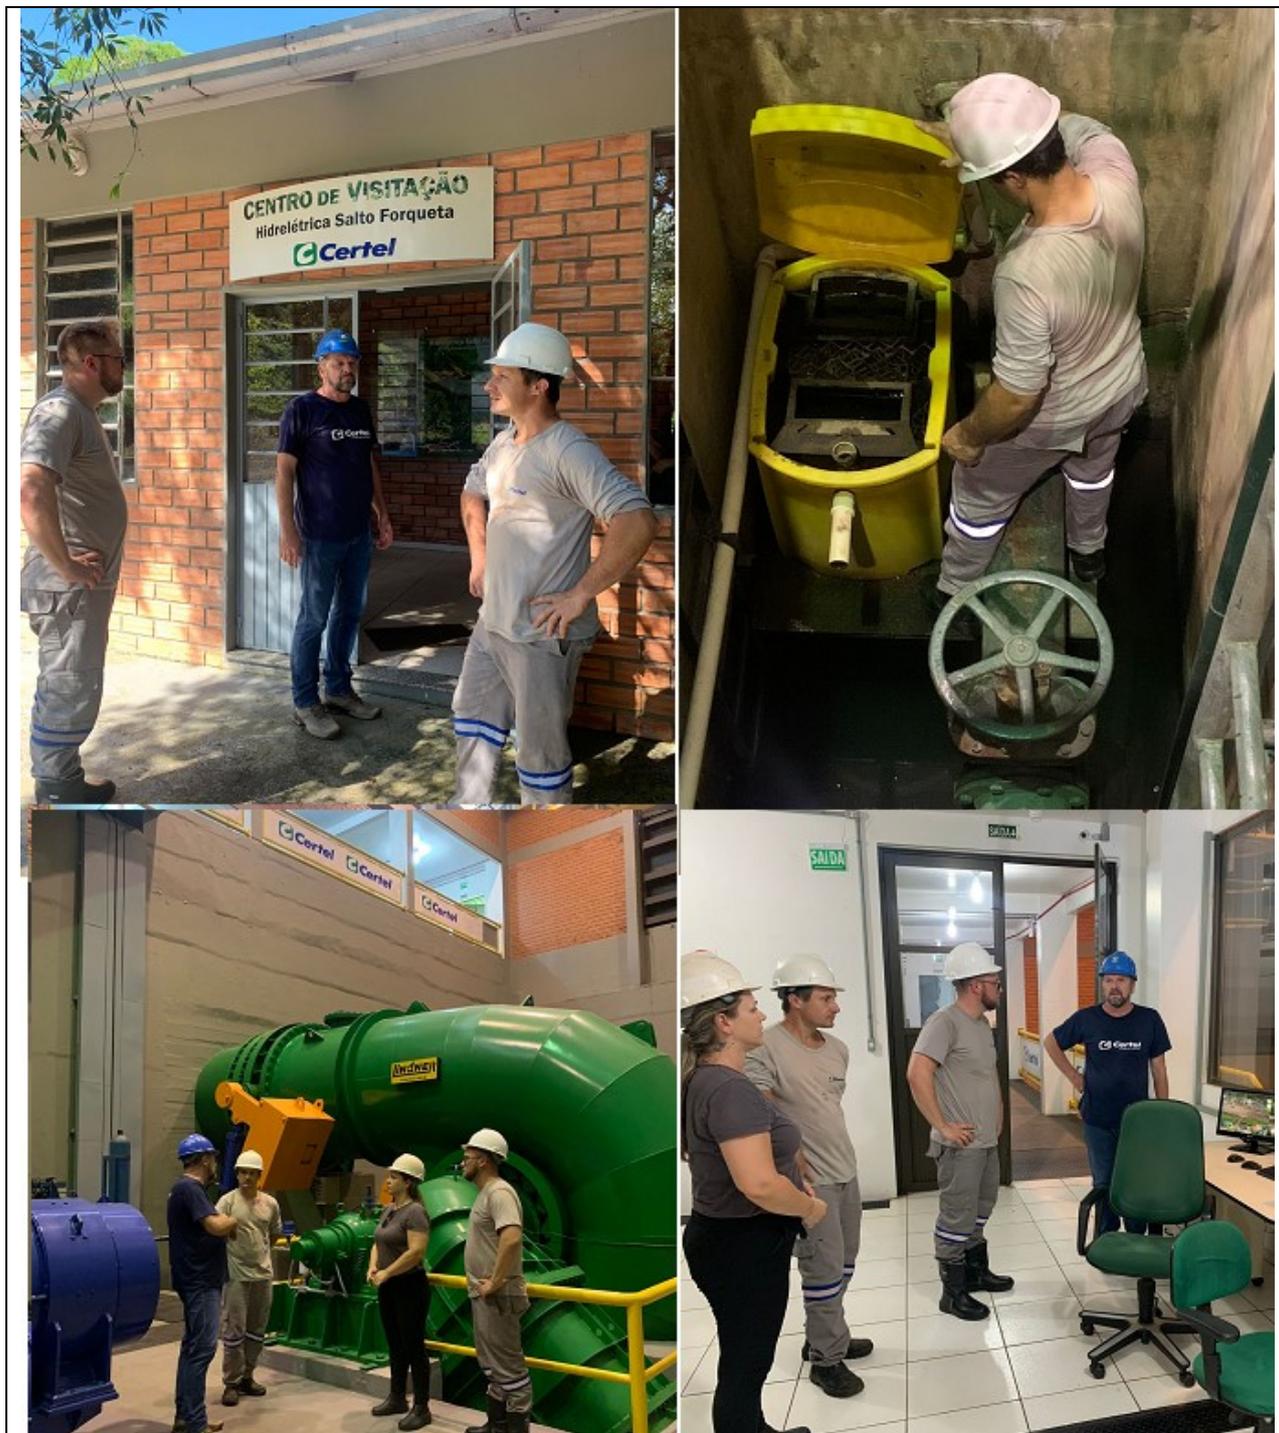
FIGURA 01. Imagens das duas vistorias realizadas pela equipe de meio ambiente nos meses de fevereiro e abril em áreas da PCH Salto Forqueta – APP, com ênfase na gestão de resíduos, controle de efluentes, monitoramento de processos erosivos em acessos e taludes, conservação das APPs e cobertura vegetal.

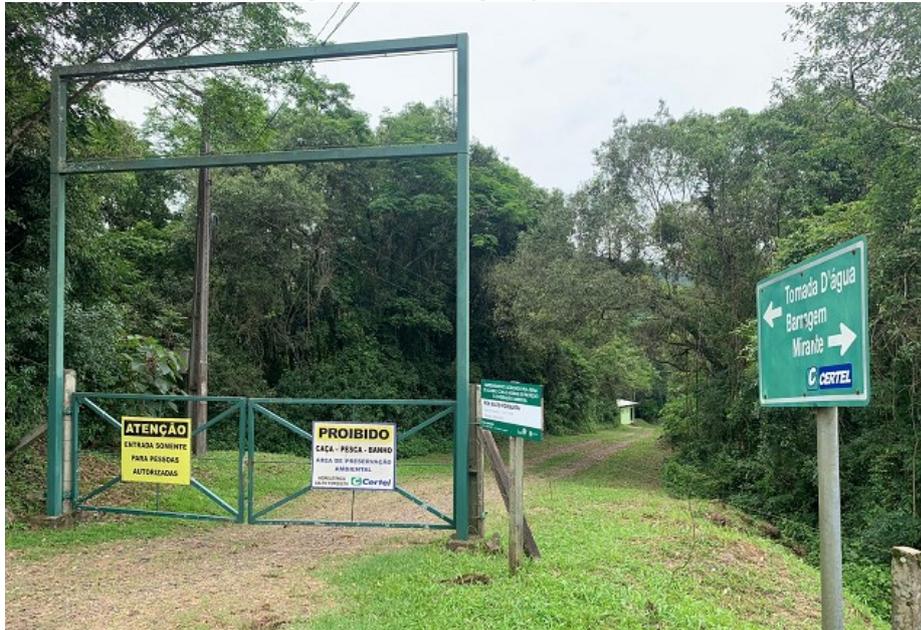
FIGURA 02. As placas de orientação e sinalização permanecem instaladas nos acessos.

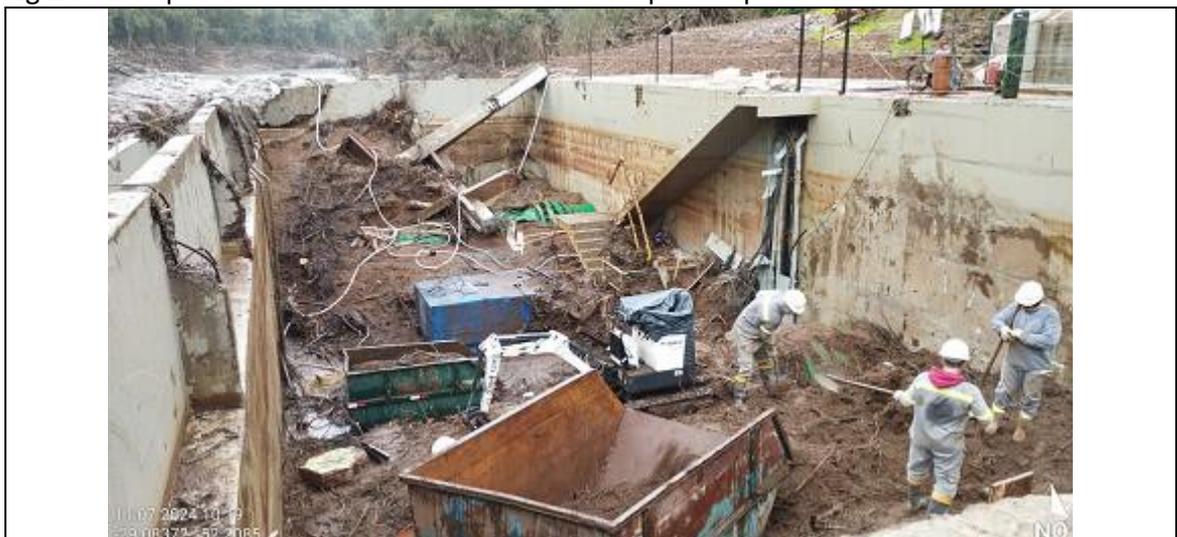
Figura 01: Aspectos do nível inferior da casa de maquinas após a enchente.

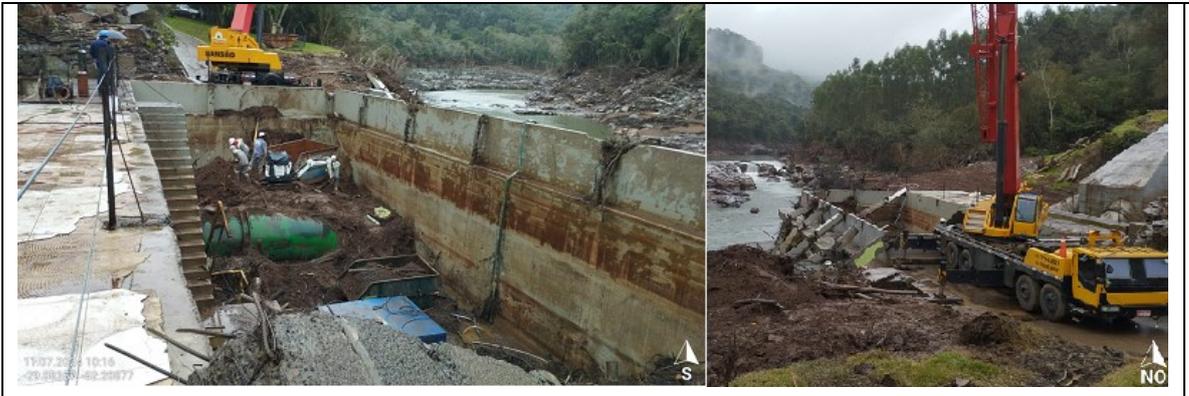
Figura 02: Operação de remoção de detritos da casa de maquinas e Guindaste utilizado nas operações.

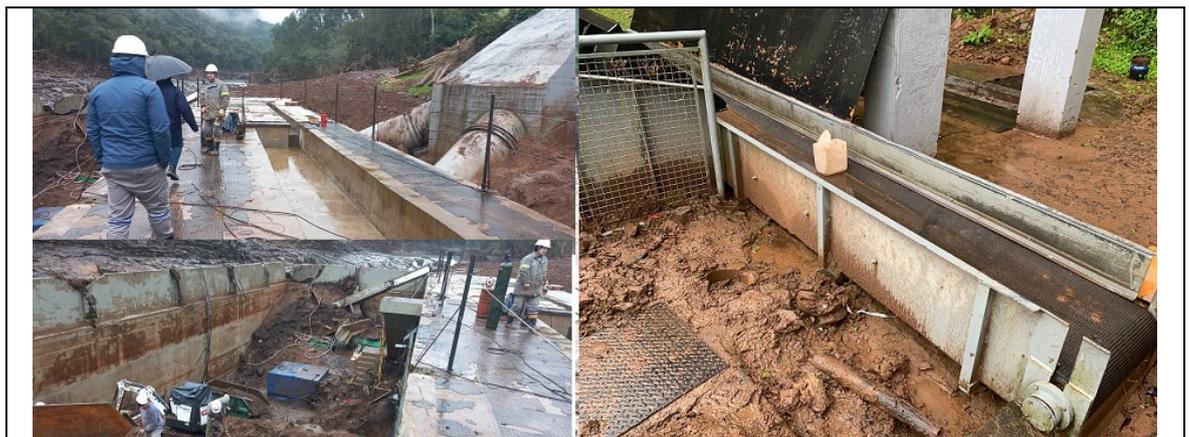
Figura 03. Grande quantidade de lama e sedimentos deixados pelas águas nas estruturas vinculadas ao empreendimento.

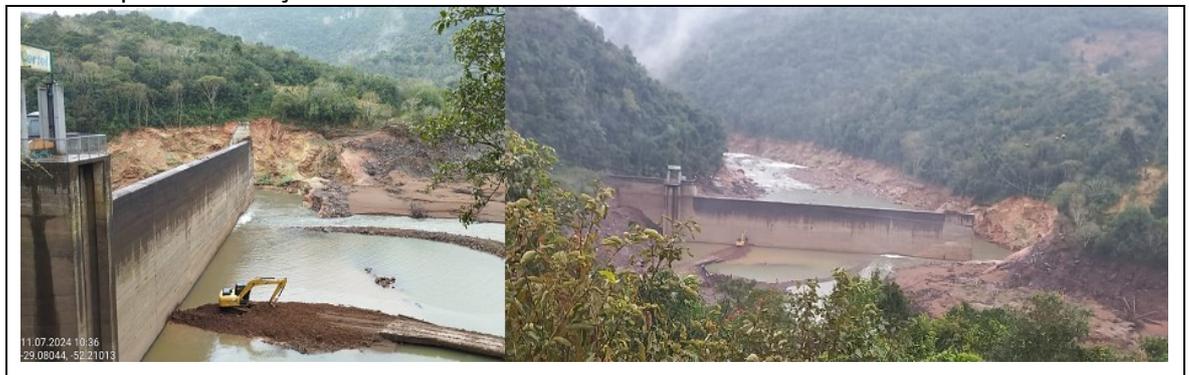
Figura 04. Imagens da erosão provocada no lado direito do barramento e do maquinário utilizado para construção de ensecadeira.

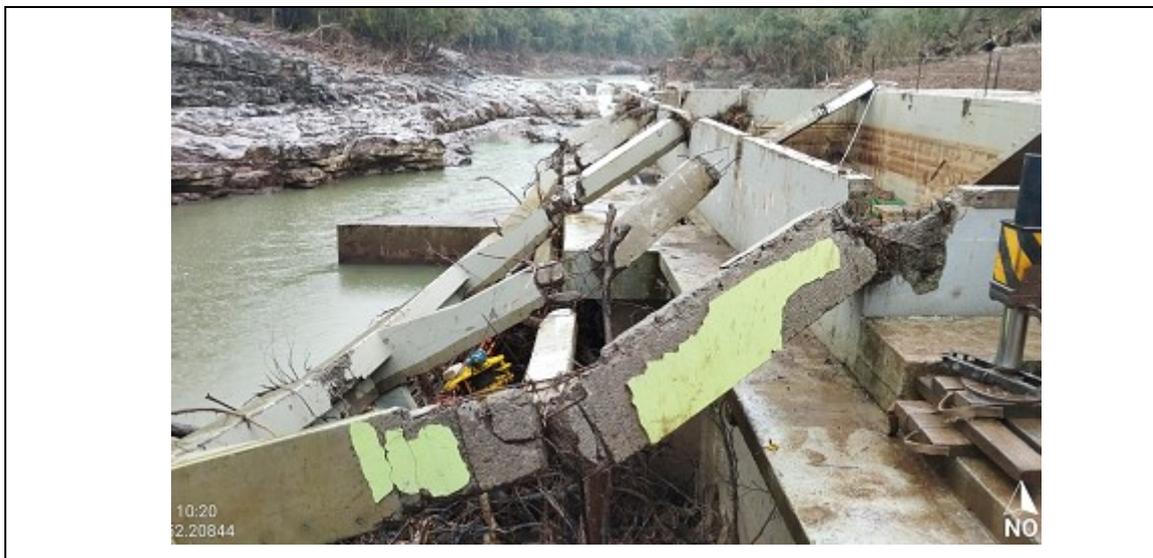
Figura 05. Estrutura da casa de força, que foi fortemente afetada pela força das águas

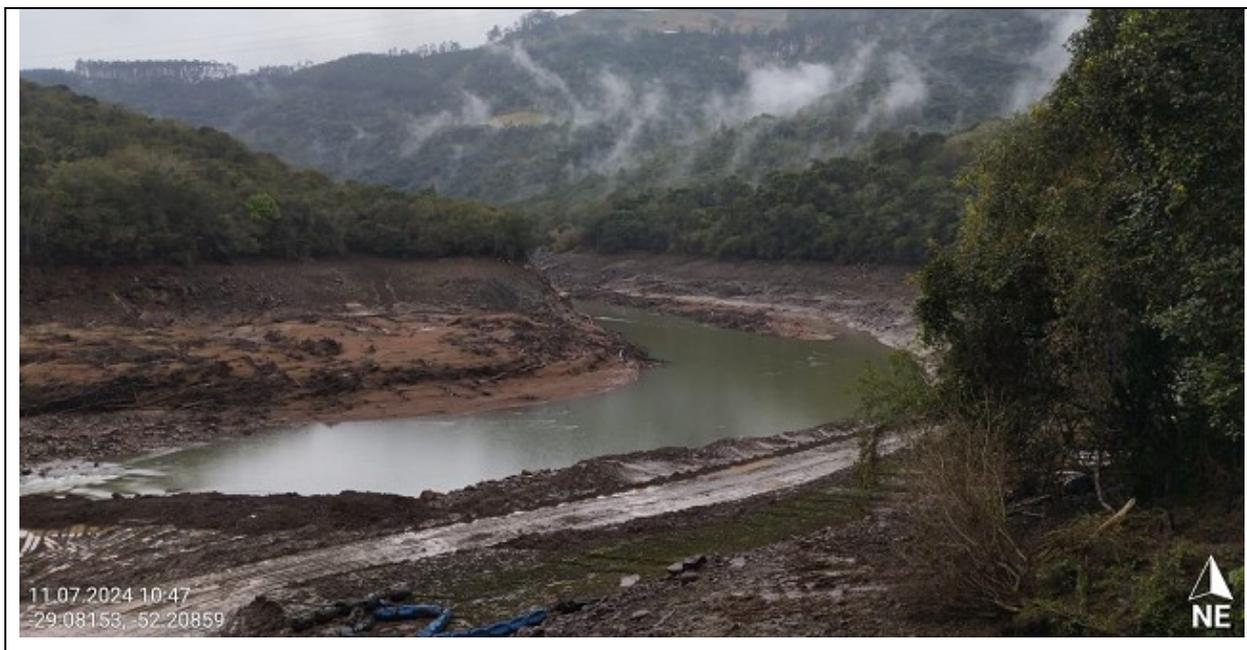
Figura 06. Reservatório vazio após o rompimento da ombreira direita do barramento.

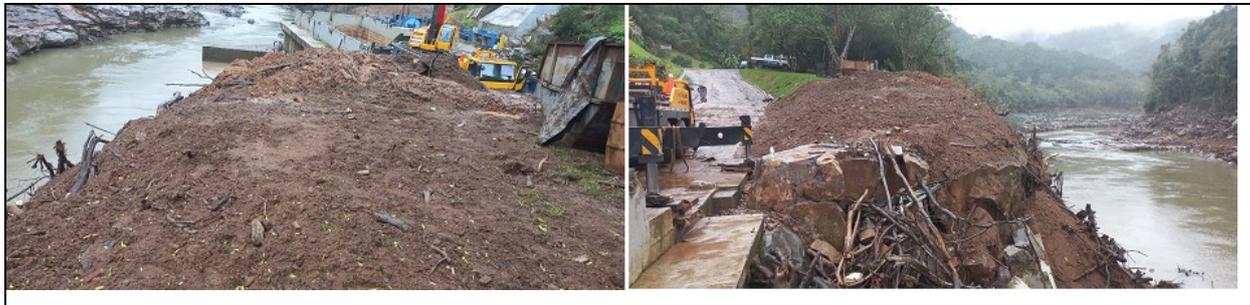
Figura 07. Grande quantidade de sedimentos foi removida e depositada em bota-fora próximo à casa de máquinas.

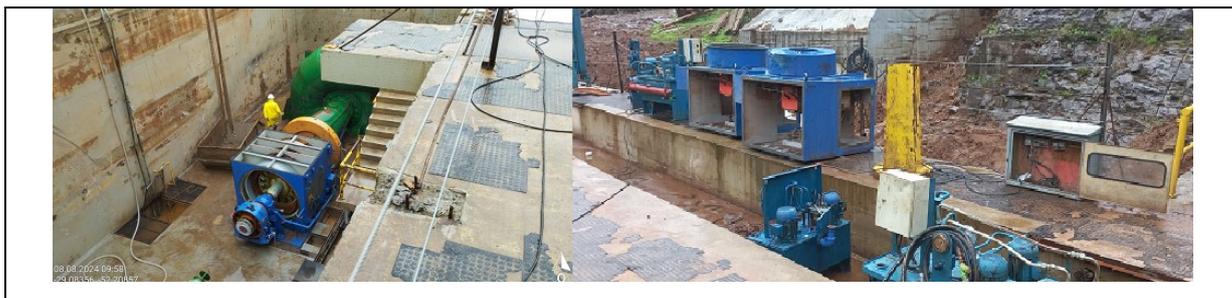
Figura 08. Desmonte e limpeza de geradores ainda na casa de força e transferência para área onde será realizada a manutenção e recuperação

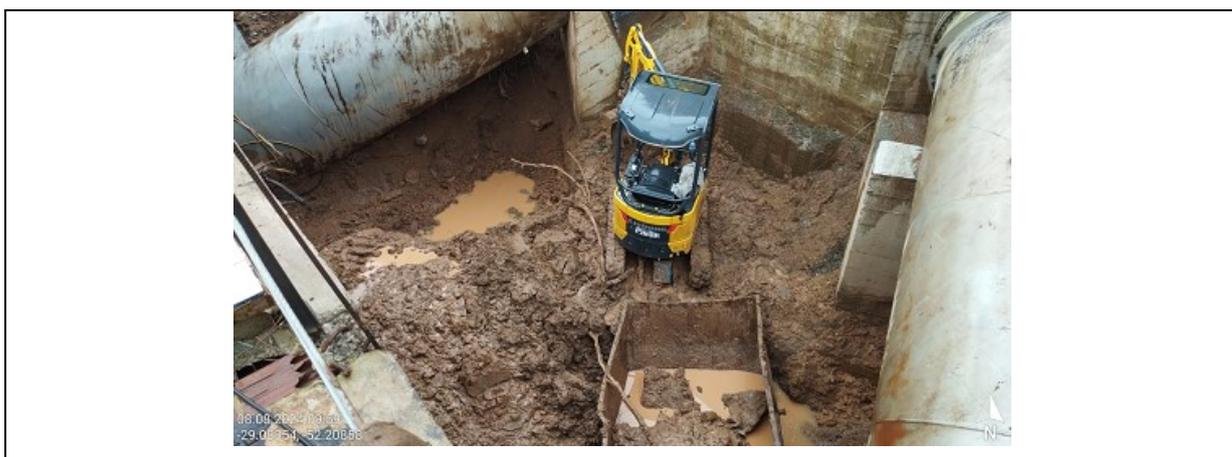
Figura 09. Limpeza de detritos acumulados junto ao conduto forçado.

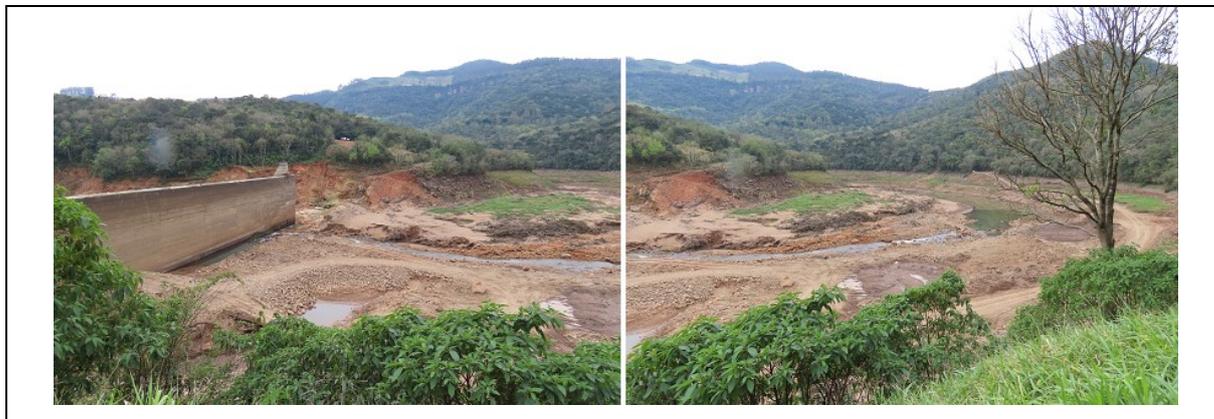
Figura 10. Aspecto das áreas no reservatório e taludes laterais três meses após as enchentes.

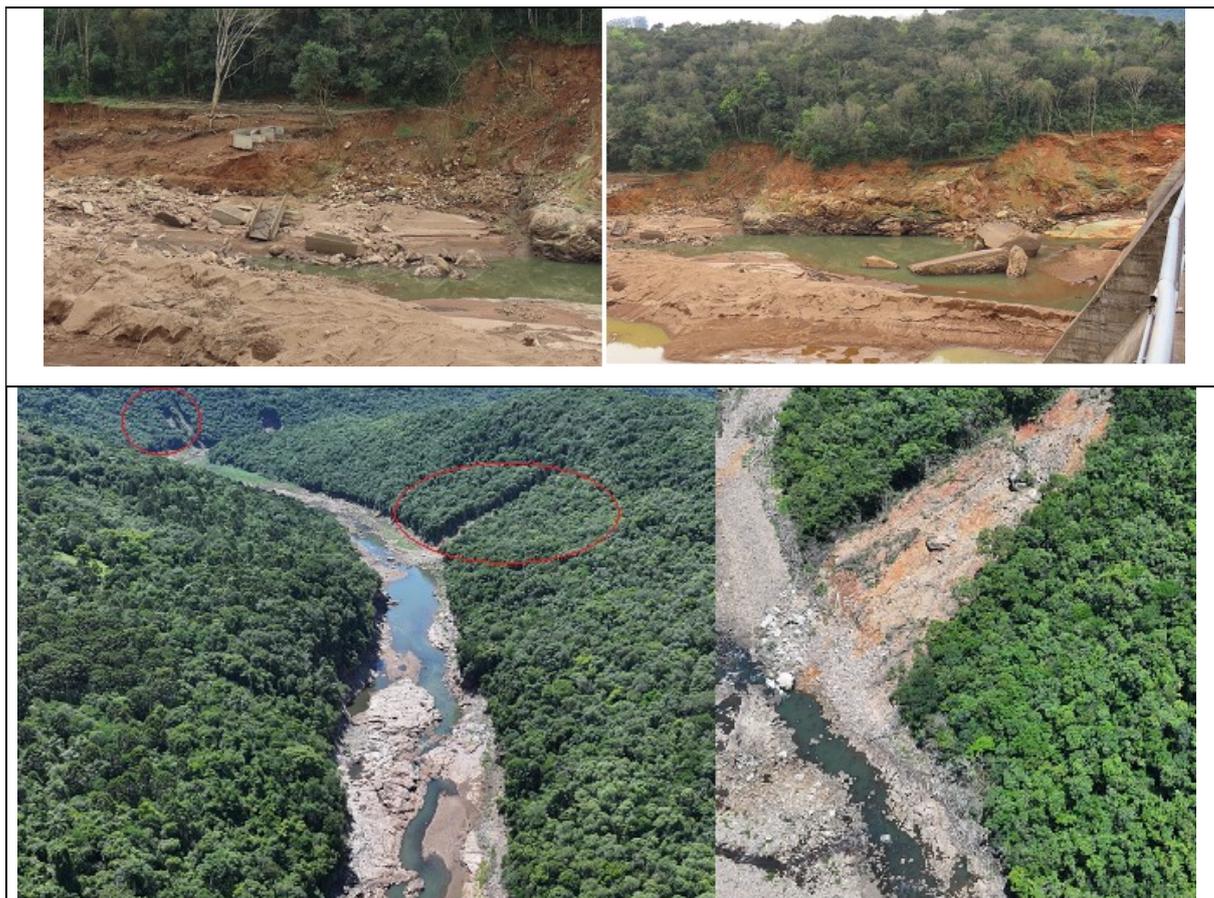
Figura 11. Imagens das estruturas colapsadas e taludes instabilizados ao longo da APP

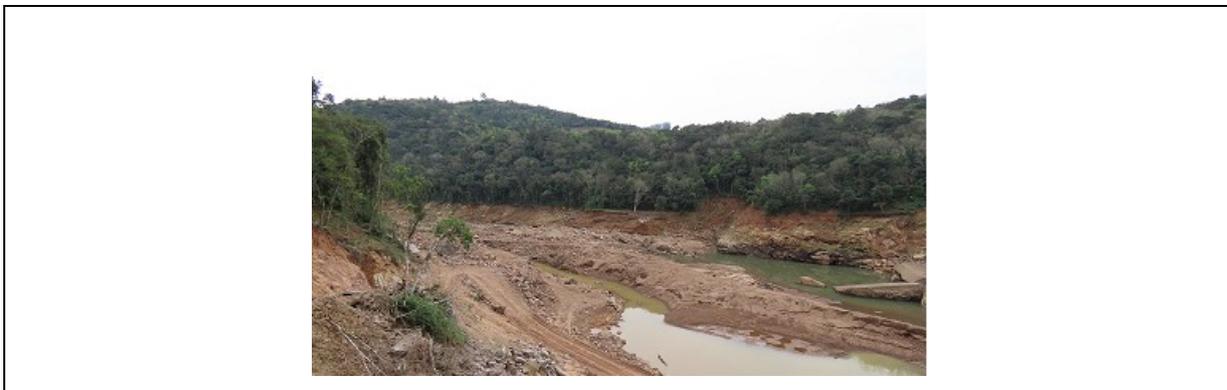
Figura 12. Assoreamento do leito do Rio Forqueta e impactos a jusante do barramento colapsado.

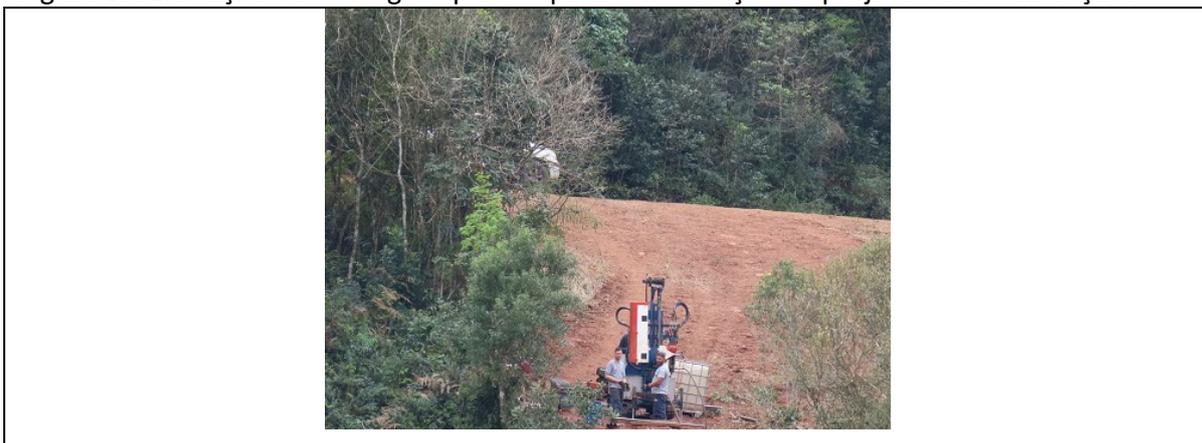
Figura 13. Execução de sondagens prévias para consolidação de projeto de reconstrução.

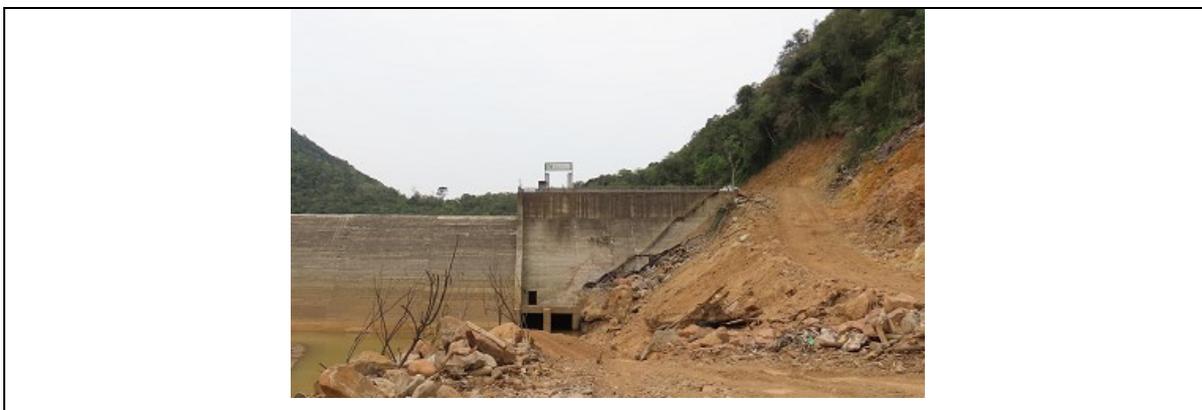
Figura 14. Reconstrução de acesso à jusante do barramento.

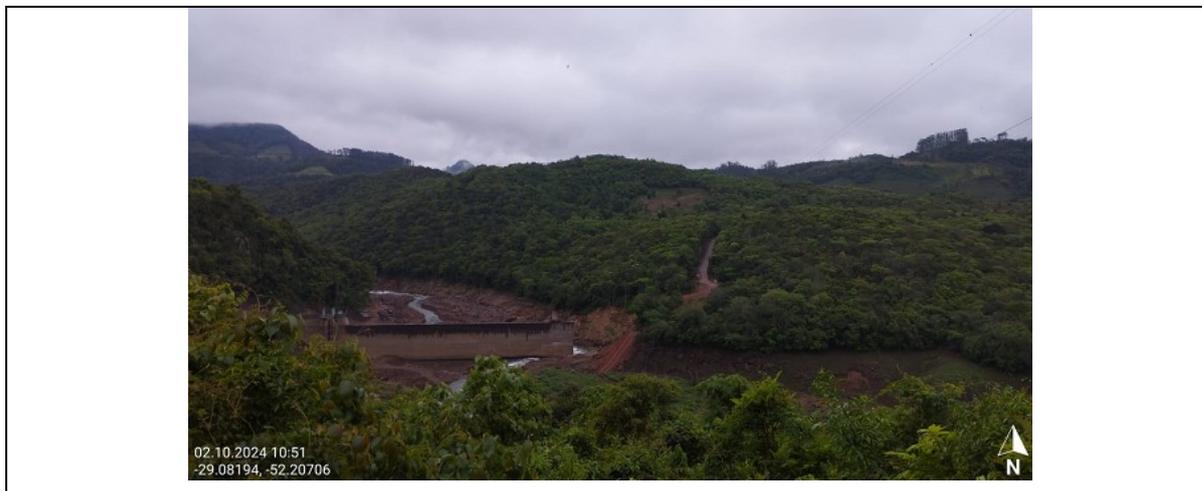
Figura 15. Outro aspecto da paisagem que contextualiza os danos e impactos na área do barramento e áreas ciliares do reservatório e do Rio Forqueta.

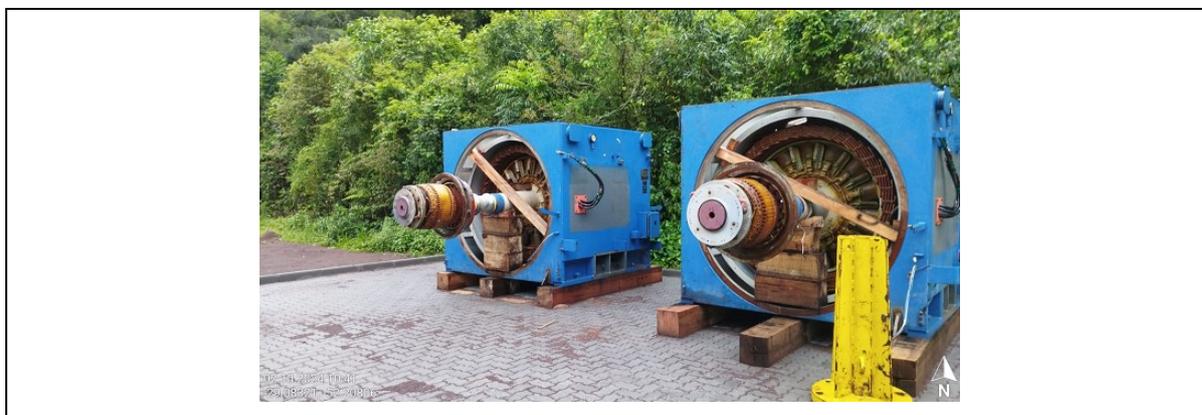
Figura 16. Área específica, impermeabilizada, foi instalada para a manutenção dos equipamentos.

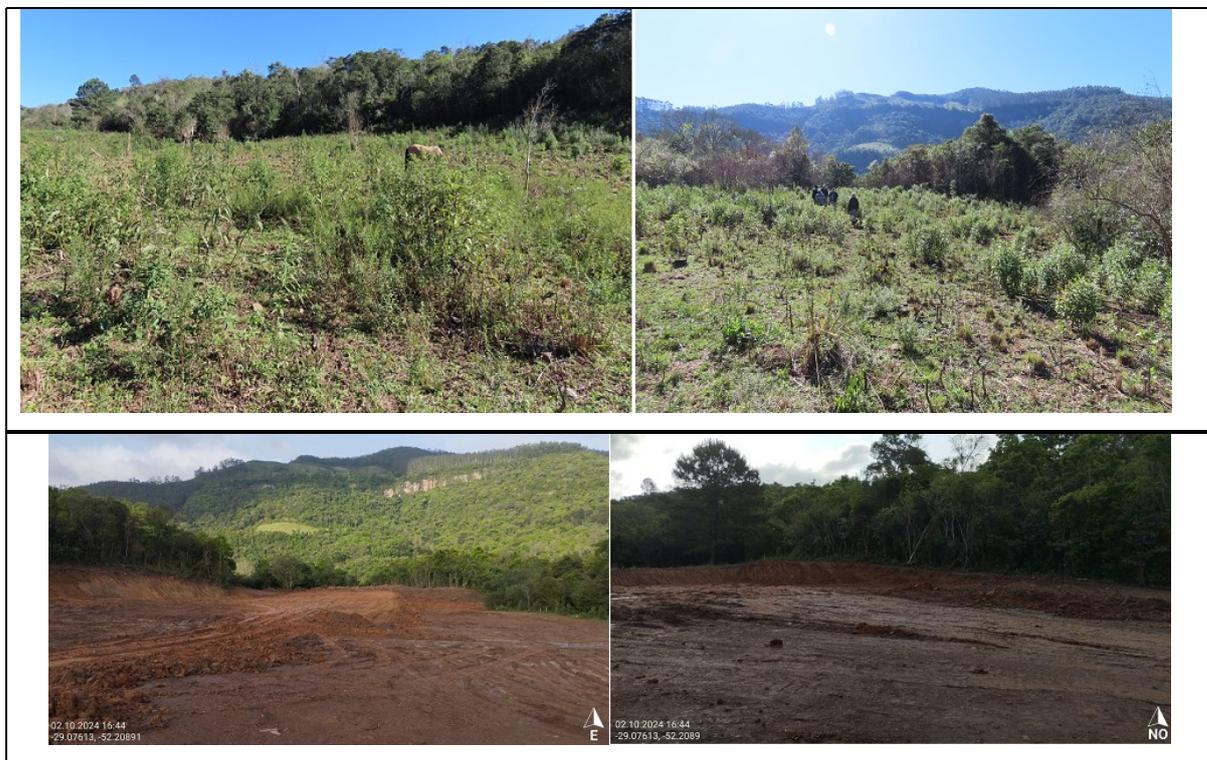
Figura 17. Canteiro de obras em fase inicial de instalação em área já antropizada.

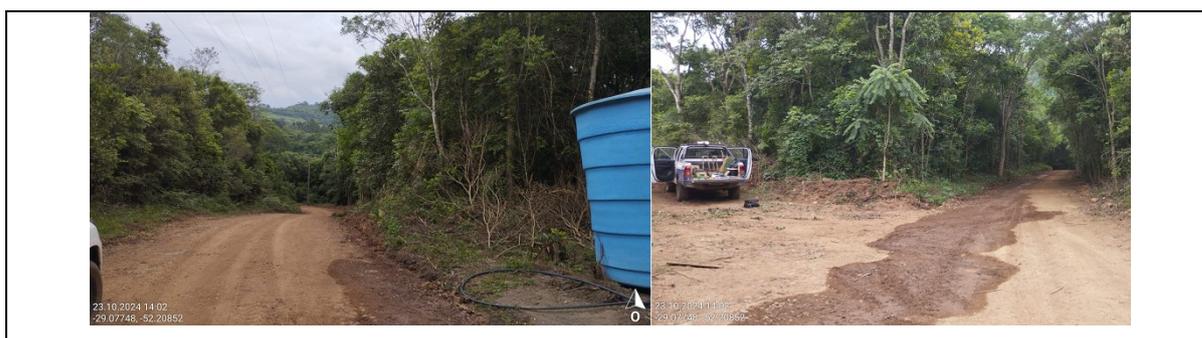
Figura 18. Acessos públicos já existentes foram melhorados em parceria com o município de São José do Herval

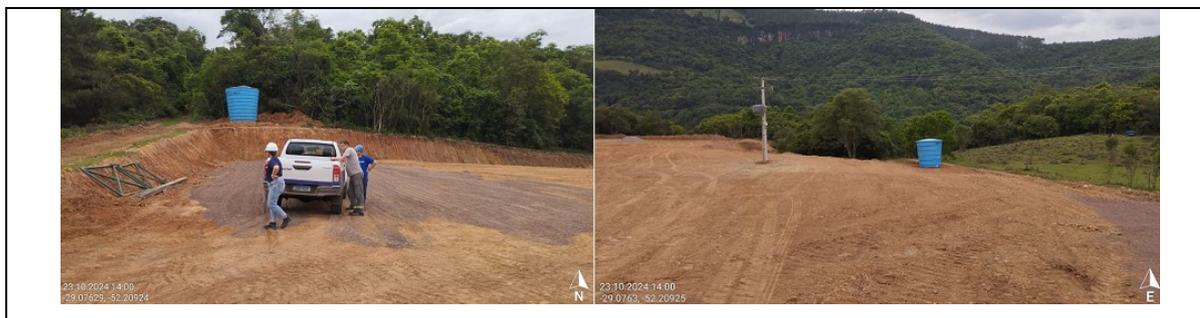
Figura 19. Equipe técnica de meio ambiente vistoriando aspectos do canteiro de obras em fase final de afeiçoamento.

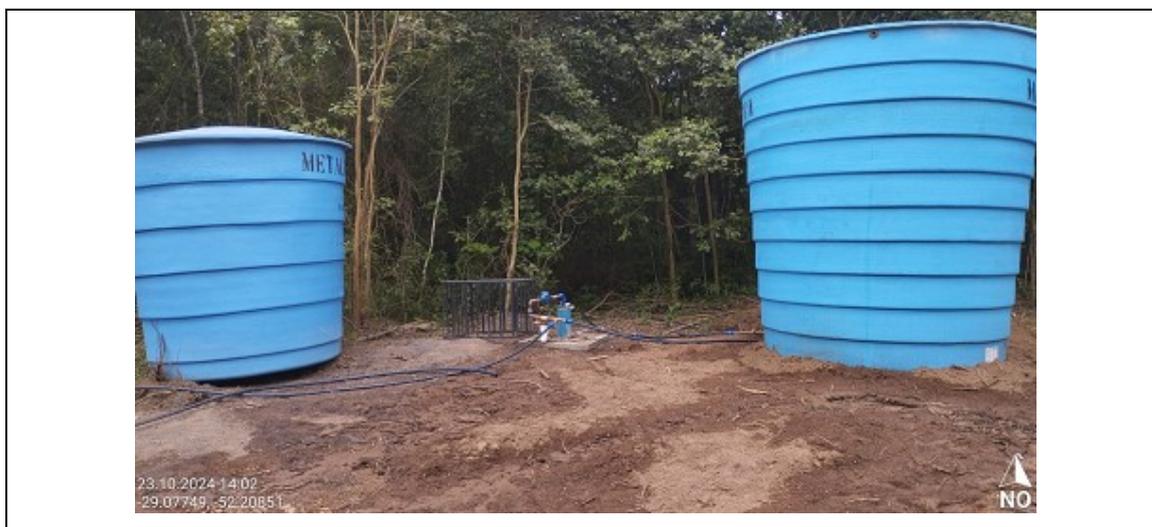
Figura 20. Poço artesiano instalado em conformidade com a legislação recente vinculada aos eventos climáticos (INSTRUÇÃO NORMATIVA SEMA Nº 04, de 07 de maio de 2024).

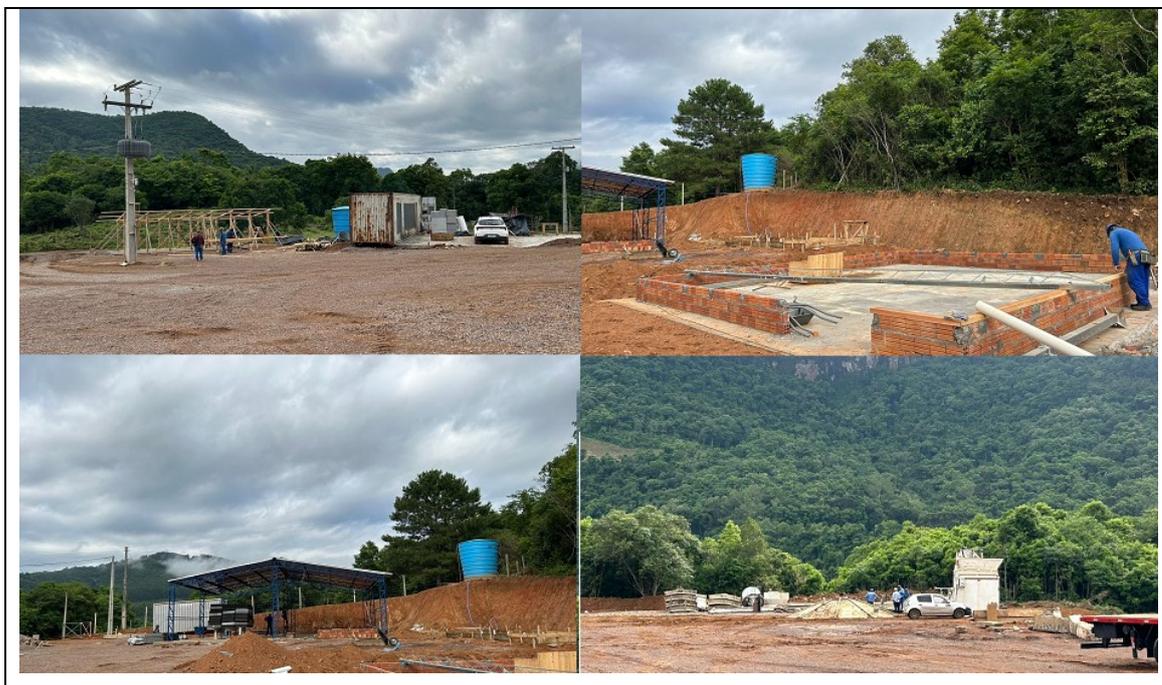
Figura 21. Aspectos da instalação das estruturas do canteiro de obras.

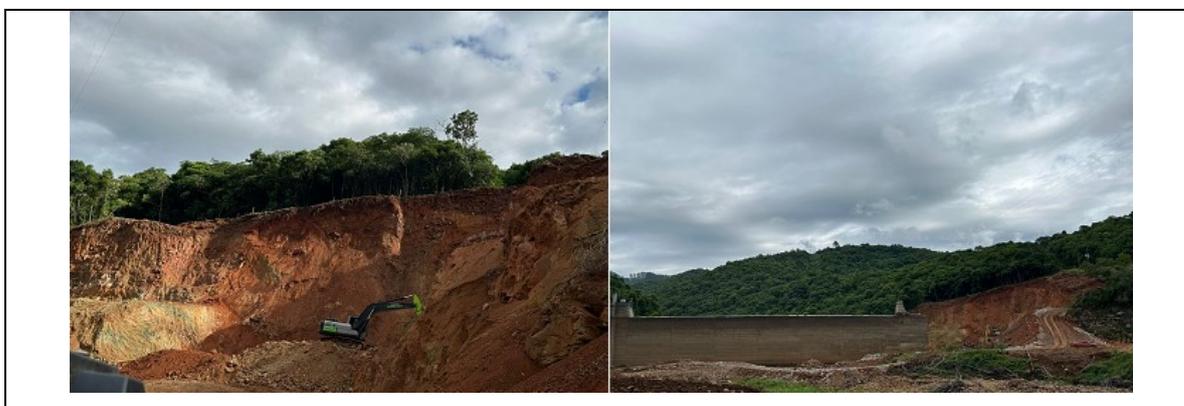
Figura 22. Escavações na margem direita para as obras de reconstrução.

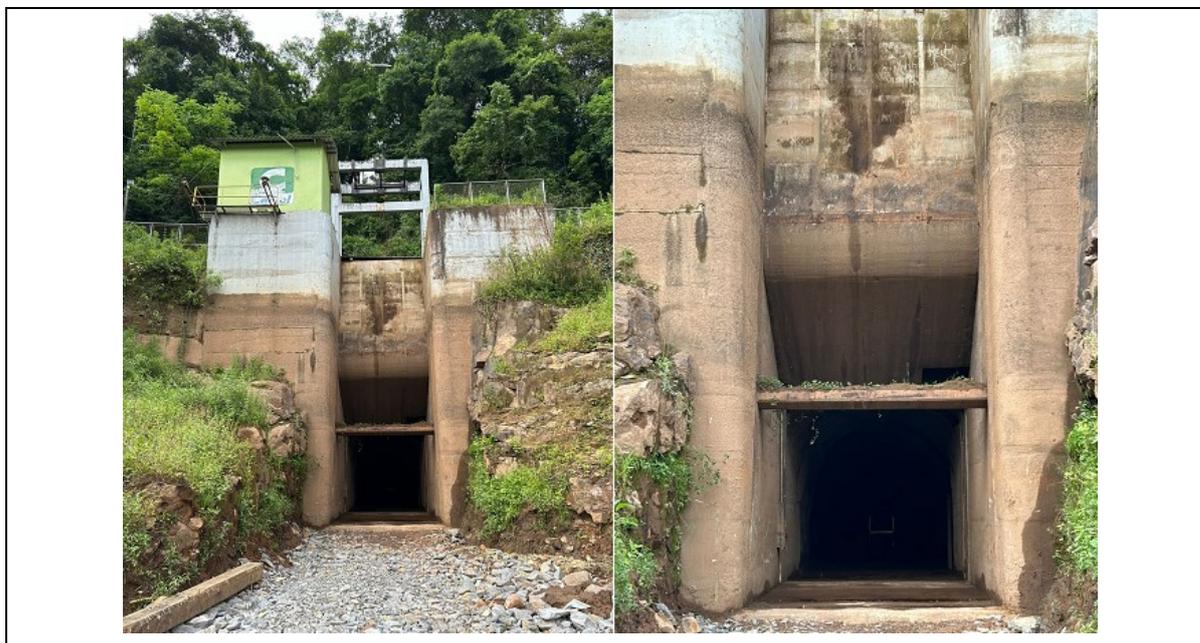
Figura 23. O túnel de adução também recebeu serviços de manutenção, em especial a retirada de solo assoreado pela enchente.

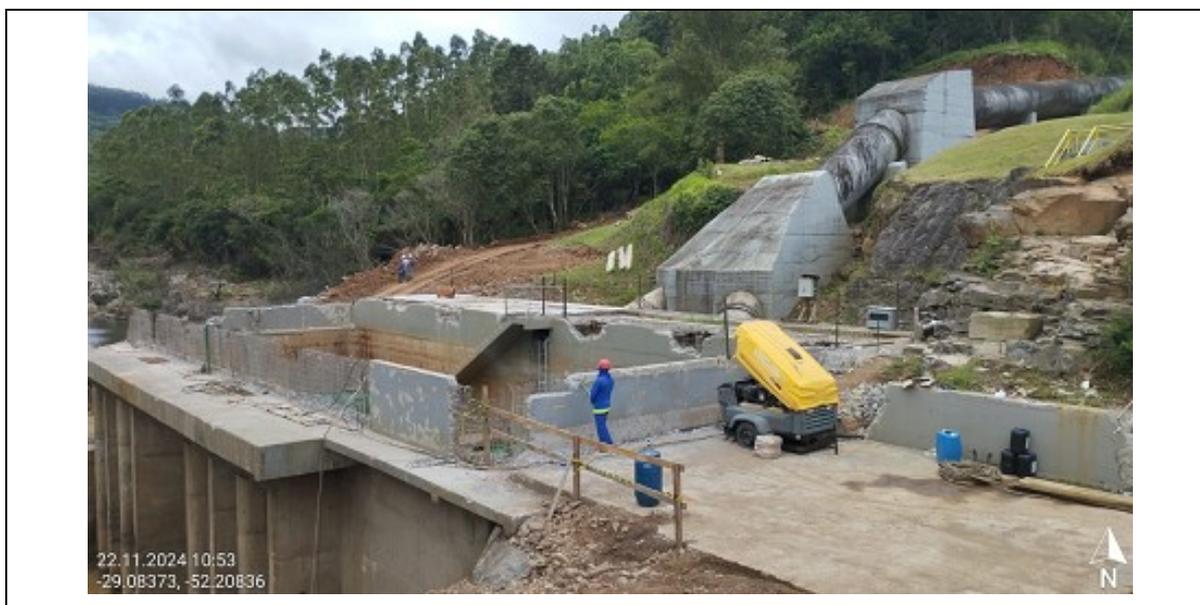
Figura 24. Casa de máquinas sendo preparada para receber as obras do projeto de reconstrução.

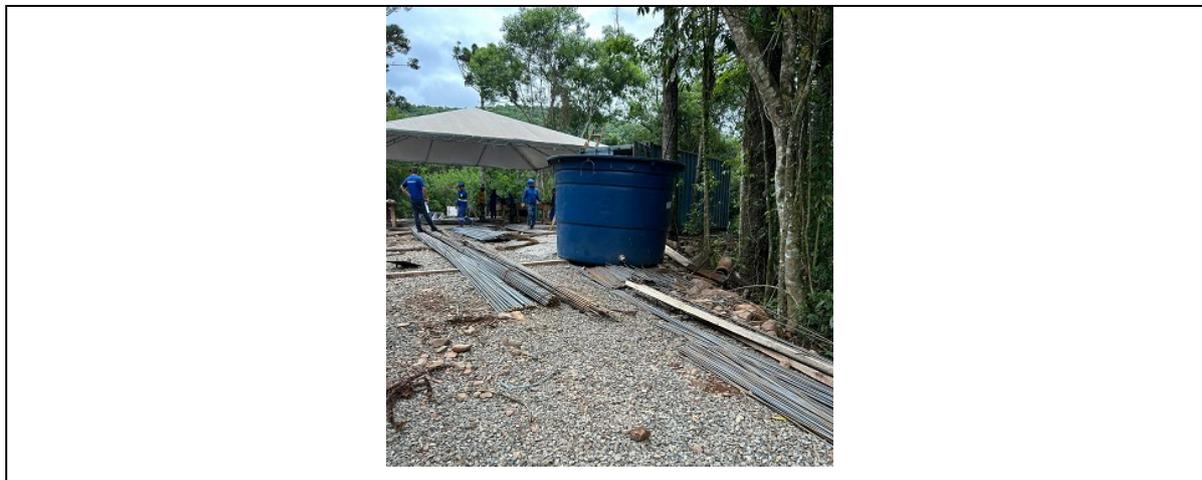
Figura 25. Outro pequeno canteiro de obras foi instalado em área degradada pela enchente, ao lado do acesso à casa de máquinas para manejo e preparo (corte e dobra) de ferragens.

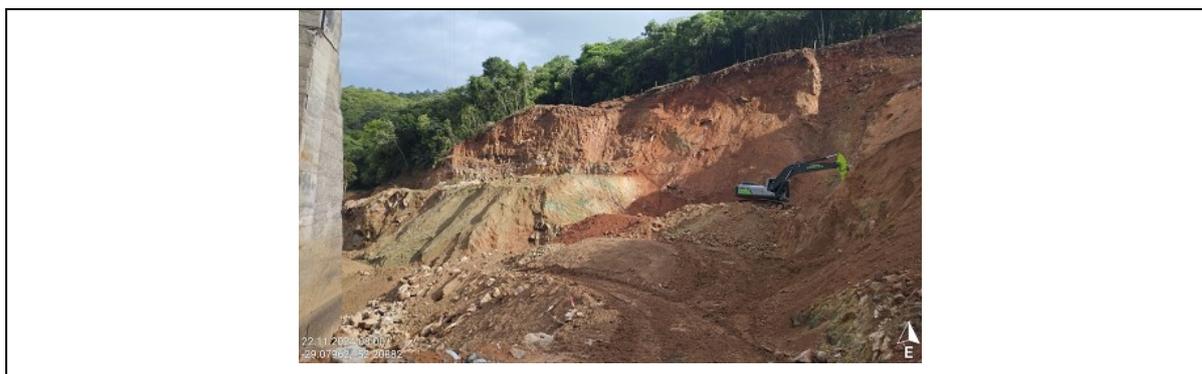
Figura 26. Aspecto das escavações realizadas até o dia da vistoria.

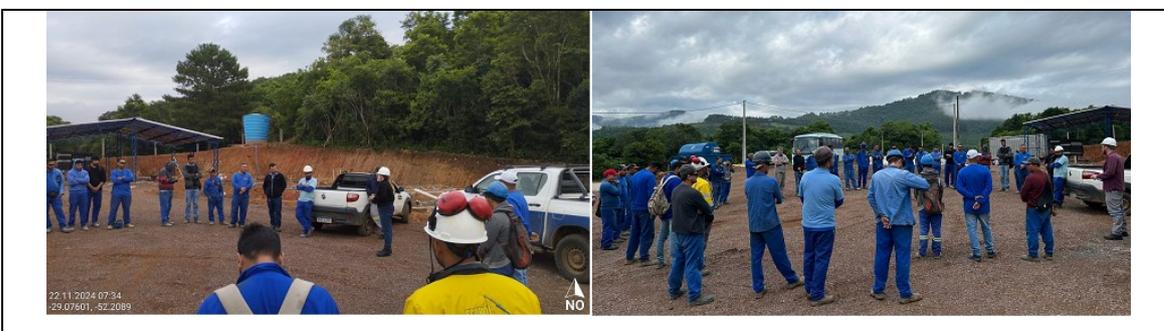
Figura 27. Ação de educação ambiental específica foi realizada no canteiro de obras pelos técnicos da equipe de meio ambiente para orientações aos construtores.

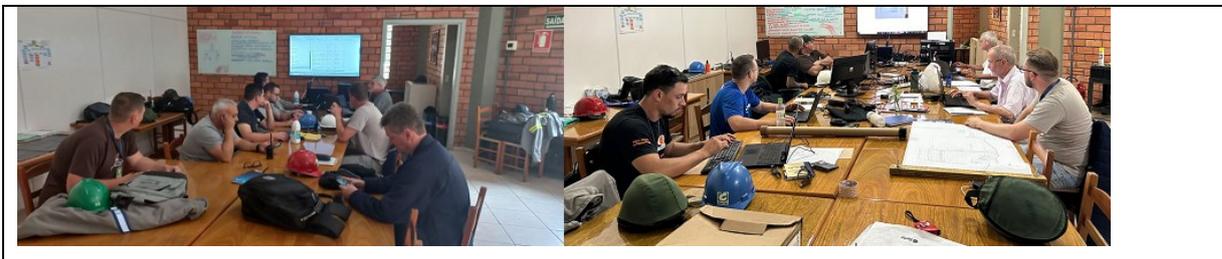
Figura 28. Reuniões periódicas são realizadas pela equipe de engenharia com a participação de técnicos da área de meio ambiente.

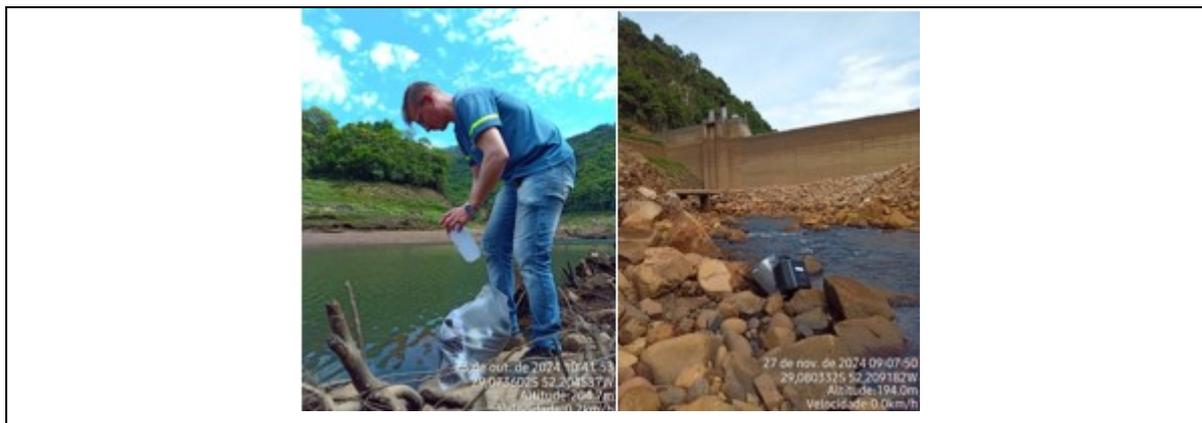
Figura 29. Campanhas de monitoramento mensais da qualidade da água no Rio Forqueta estão sendo realizadas para acompanhar quaisquer alterações no recurso hídrico durante as obras de reconstrução.
