RELATÓRIO ANUAL  
DE EXECUÇÃO DOS  
PROGRAMAS  
AMBIENTAIS

PCH CAZUZA  
FERREIRA

LO nº 01066/2021

Fevereiro de 2023

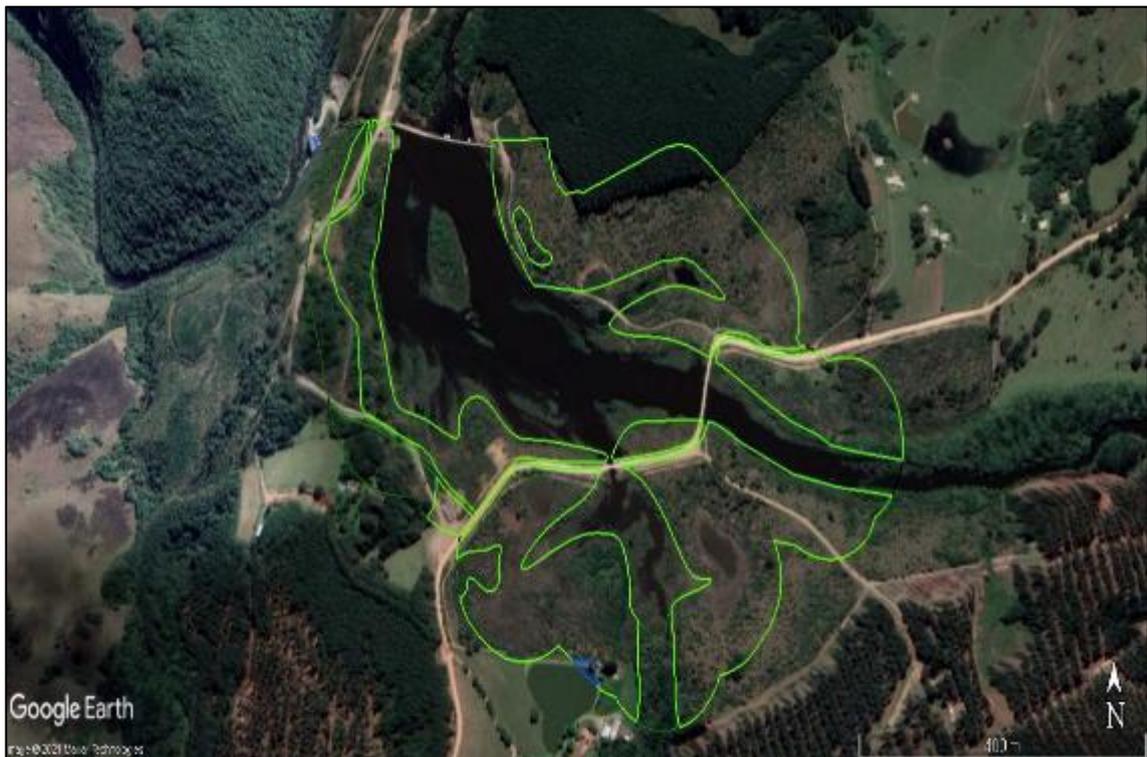
A faixa de preservação permanente de 100 metros é mantida no entorno do reservatório, de acordo com a condicionante 3.1 (Figura 1). Esta Área de Preservação Permanente (APP) é totalmente cercada e constantemente fiscalizada. Ao longo da área é possível verificar a sinalização de advertência, a qual existe para coibir acessos indevidos, proibição da caça e da pesca, além de evitar as atividades degradadoras e a presença de gado (Figura 2).

Figura 1 - APP do reservatório da PCH Cazuza Ferreira.

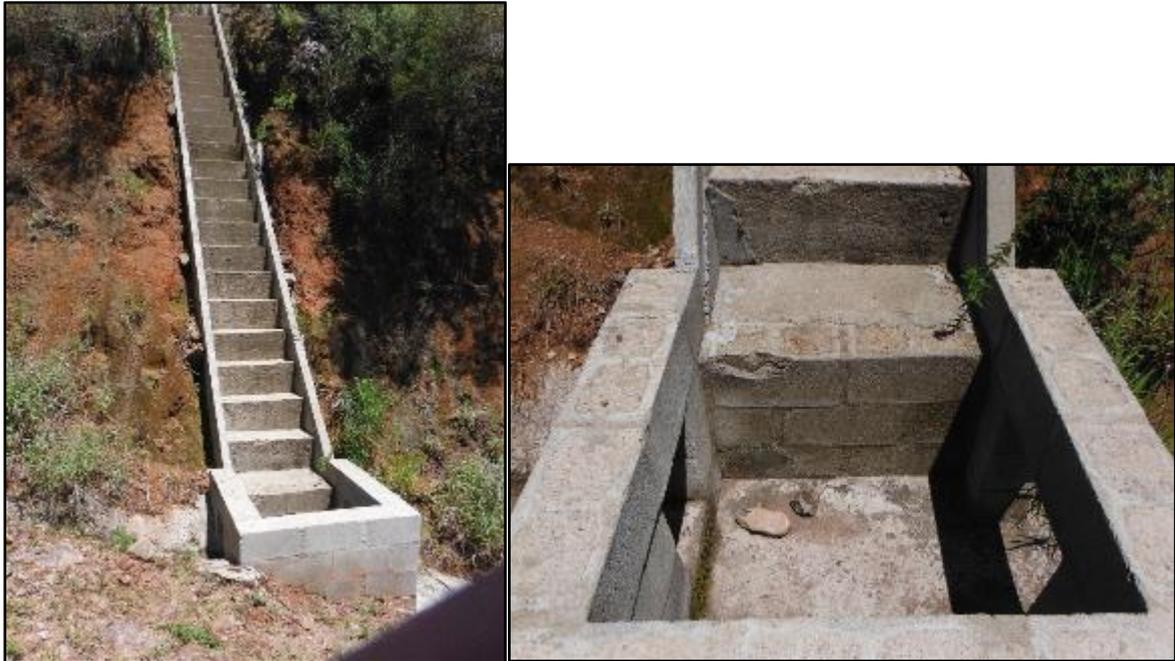
**Figura 4 - Escadaria e caixa de dissipação de energia d'água.**

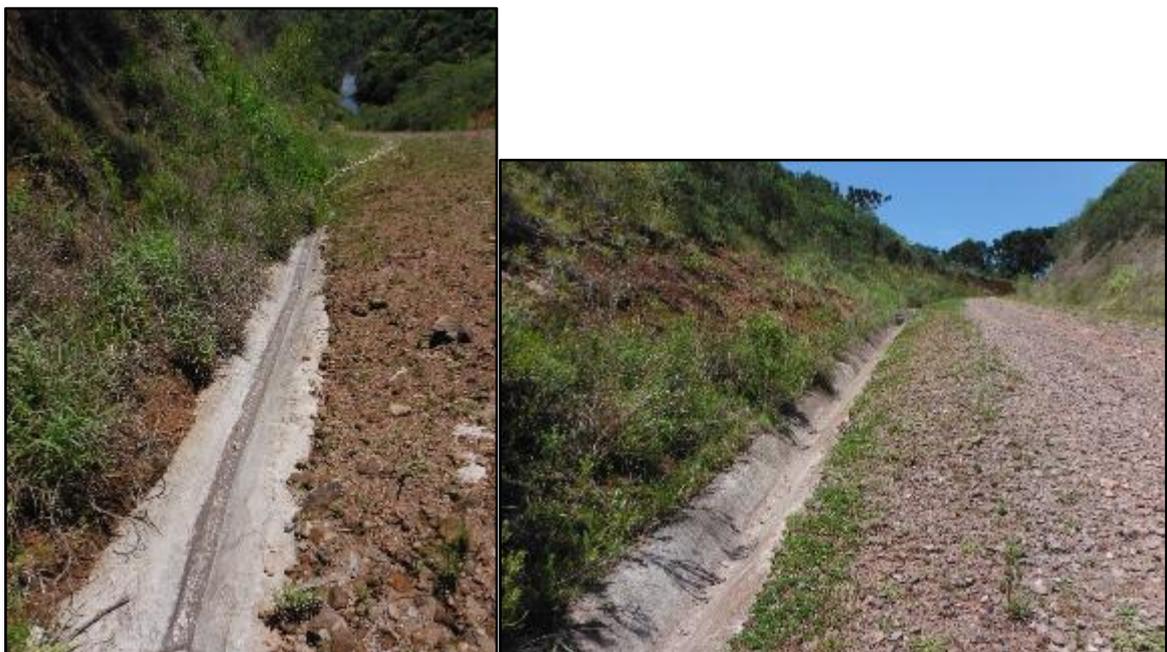
Ao longo do empreendimento, pode-se verificar a existência do sistema de drenagem (canaletas), que está também em plenas condições, atendendo suas funções. (**Figura 5**)

**Figura 5 - Sistema de drenagem instalado ao longo do empreendimento, em excelente condições de manutenção.**

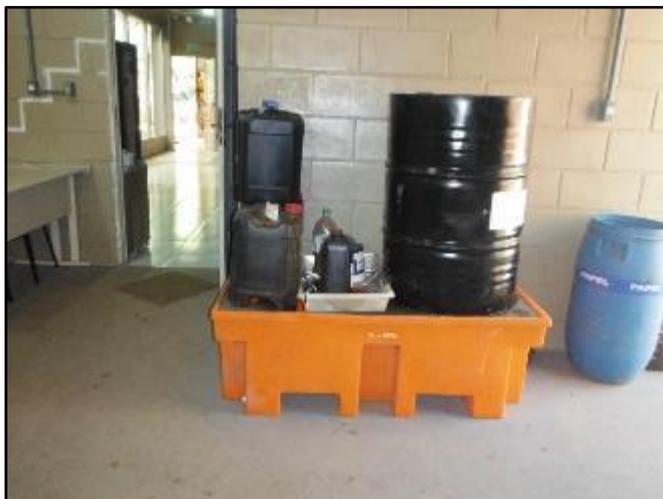
Conforme determina a Resolução CONAMA N° 362/2005, Arts. 1º, 3º e 12º; as áreas de armazenamento de óleo e/ou combustível são impermeabilizadas e protegidas por bacias de contenção (pallet contentor), conforme NBR 17.505 da ABNT, de modo a evitar a contaminação da área por possíveis vazamento. São mantidos neste local também extintores de incêndios, de acordo com a legislação (Figura 12).

**Figura 10 - Armazenamento de óleo lubrificante e resíduos perigosos em pallet contentor.**

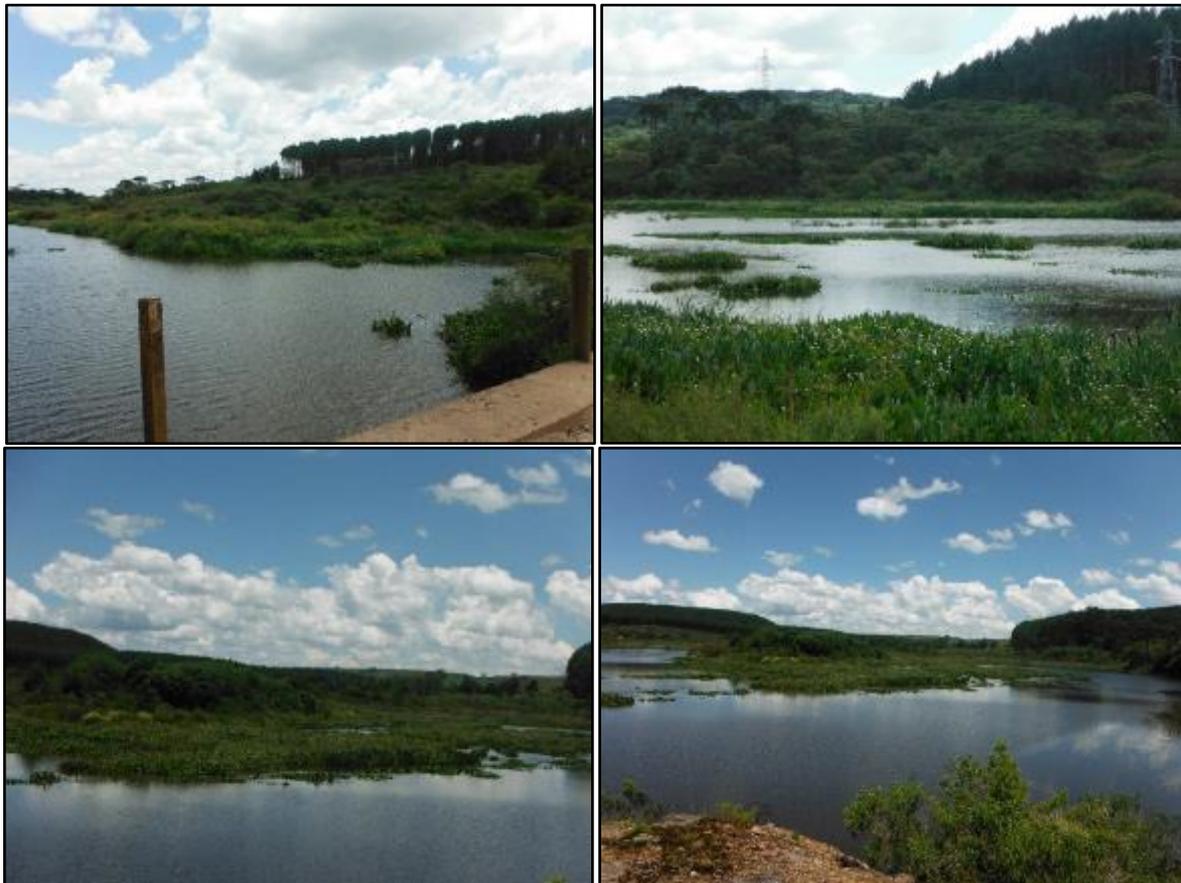
As macrófitas aquáticas presentes no reservatório, aparentemente, estão fixas não demonstrando riscos aos equipamentos (Figura 13). Até o momento, não houve a necessidade da retirada destes vegetais.

**Figura 13 – Macrófitas aquáticas do reservatório da PCH Cazuza Ferreira.**

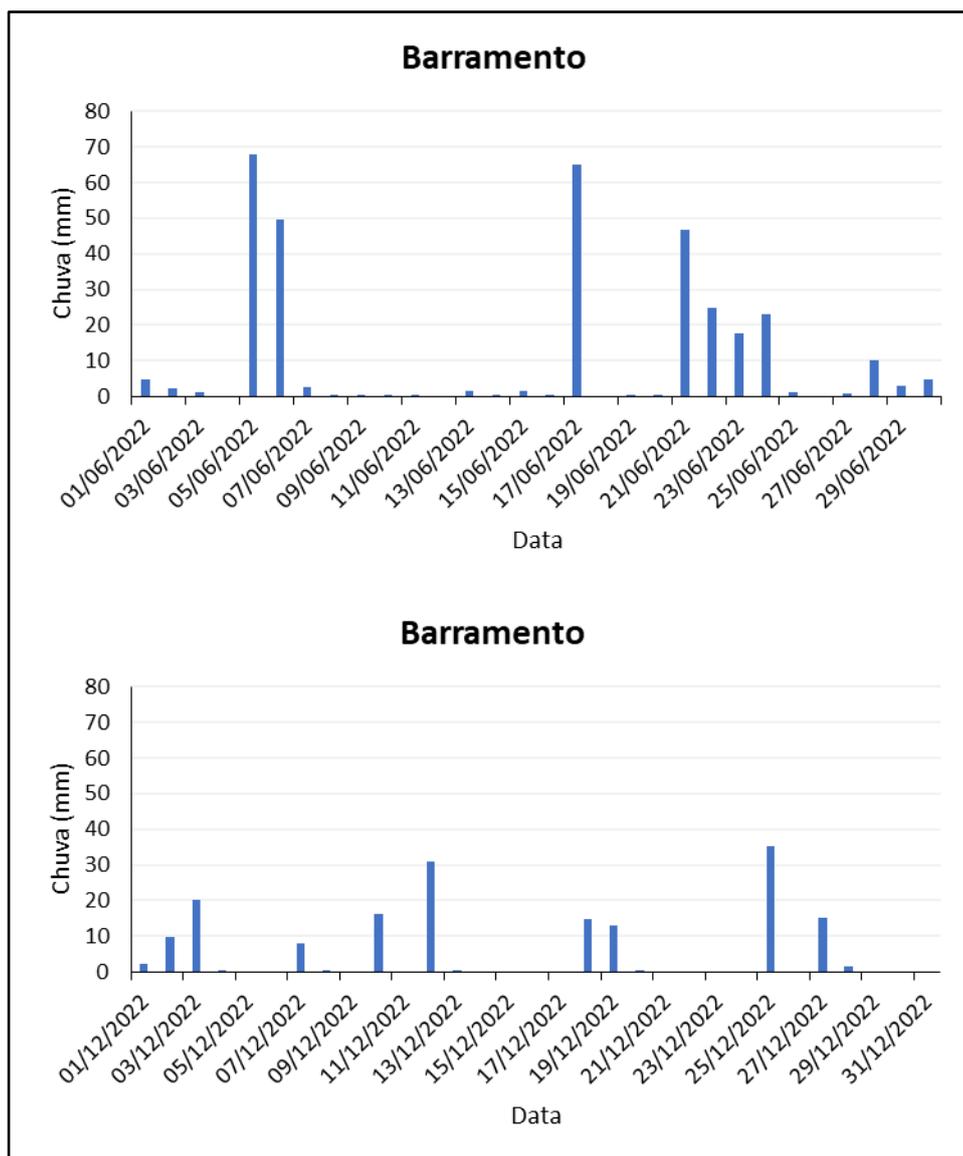
**Figura 18 - Chuva acumulada registrada na Estação Hidrológica do Barramento da PCH Cazuza Ferreira nos meses de junho e dezembro de 2022.**

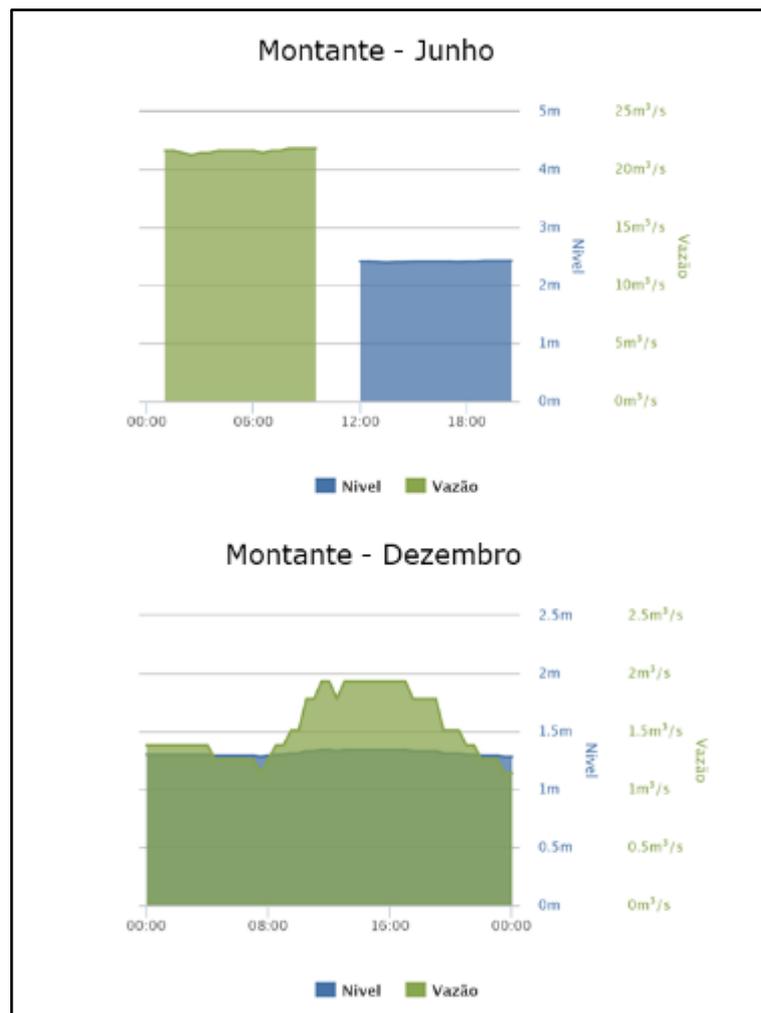
Em relação à vazão afluyente, na coleta de junho o nível médio registrado à montante foi de 2,41 m e vazão média de 21,58  $m^3/s$ . Já na campanha de dezembro, no mesmo local, o nível médio registrado foi de 1,31 m e vazão média de 1,54  $m^3/s$ .

**Figura 19 - Nível e vazão afluente registrados na Estação Hidrológica de montante da PCH Cazuza Ferreira nos meses de junho e dezembro de 2022.**

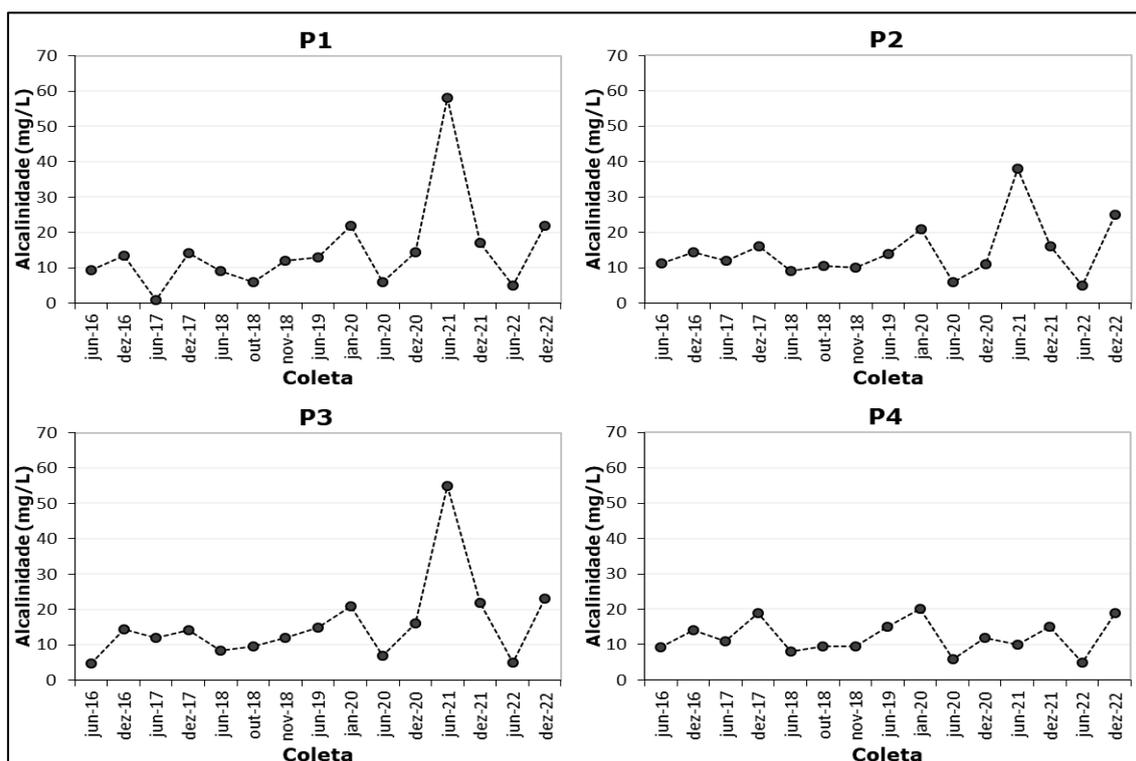
A Resolução CONAMA 357/2005 não considera a alcalinidade total como parâmetro de classificação para águas naturais. A Figura 20 apresenta a variação de alcalinidade total em mg/L CaCO<sub>3</sub>. Ao longo do monitoramento, os valores de alcalinidade foram considerados baixos e com variações sazonais, com tendência de valores mais altos nas campanhas de verão e valores baixos no período frio. As amostragens de 2022 seguiram este padrão, onde em junho o valor médio de alcalinidade foi de 5 mg/L, enquanto em dezembro a média foi igual a 22,3 mg/L.

**Figura 20 - Variação das concentrações de alcalinidade total (mg/L) ao longo do monitoramento na PCH Cazuza Ferreira**

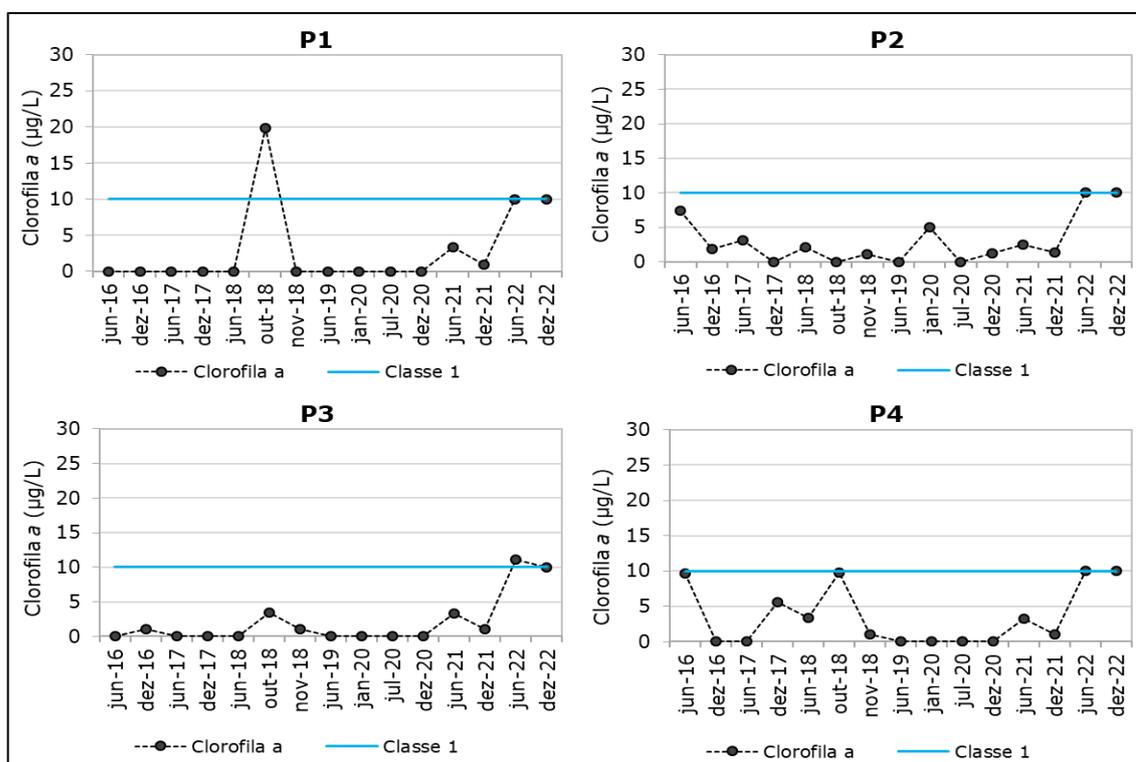
Considerando o histórico de monitoramento da PCH Cazuza Ferreira, a concentração média de clorofila a é de 2,9  $\mu\text{g/L}$ . Na campanha de 2022, a maior concentração de clorofila a ocorreu no mês de junho que registrou o valor máximo de 11,1  $\mu\text{g/L}$  no ponto P3. Já no mês de dezembro a concentração média no trecho foi abaixo de 10  $\mu\text{g/L}$ . Em termos de atendimento de classes de qualidade segundo a Resolução CONAMA 357/05, predominam resultados característicos de Classe 1, com exceção da alteração pontual registrada no ponto P3 no mês de junho (Figura 21).

Figura 21 - Variação das concentrações de clorofila a ( $\mu\text{g/L}$ ) ao longo do monitoramento na PCH Cazuza Ferreira.

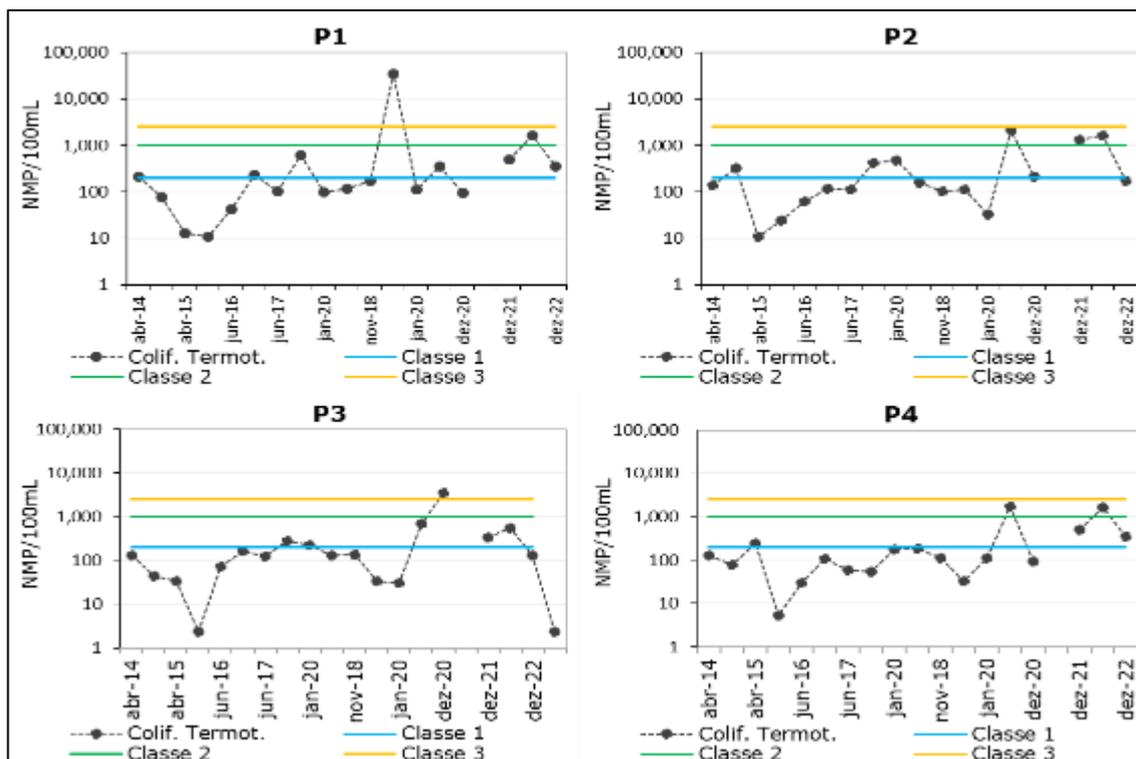
As amostragens realizadas em jun/22 evidenciaram teores mais elevados de coliformes termotolerantes, ultrapassando os limites para classe 1 em todo o trecho monitorado. O fato de a alteração ocorrer desde a montante e em todo o trecho indica ser uma resposta do corpo hídrico às chuvas ocasionadas neste mês, que conseqüentemente aumentam o escoamento superficial e o carreamento de substâncias para o corpo d'água. Já no mês de dezembro apenas os pontos P1 e P4 registraram valores elevados de coliformes termotolerantes ultrapassando os limites para Classe 1.

**Figura 22 - Variação dos coliformes termotolerantes (NMP/100mL) ao longo do monitoramento na PCH Cazuza Ferreira. Gráfico com eixo das ordenadas plotado em escala logarítmica**

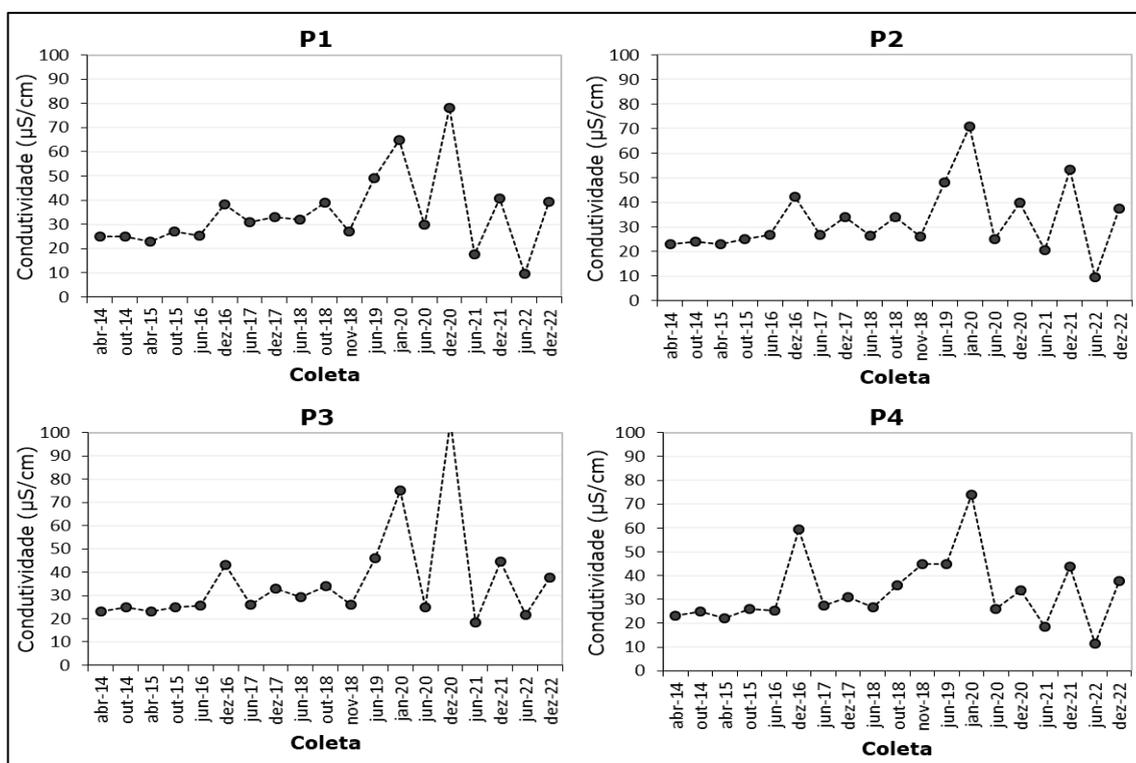
A variação temporal da condutividade elétrica é apresentada na Figura 23. O rio Lajeado Grande tem apresentado valores baixos, sem variações significativas entre os pontos de amostragem. As maiores variações são observadas entre campanhas, nas quais valores de condutividade tendem a ser mais elevados durante o verão e em períodos de vazões mais baixas. Em junho de 2022, o valor médio de condutividade nas amostras foi de  $13 \mu\text{S/cm}$ , com máxima de  $21,5 \mu\text{S/cm}$  (P3). Na campanha de dezembro de 2022, por sua vez, o rio Lajeado Grande apresentou valores mais elevados, oscilando entre  $37,5 \mu\text{S/cm}$  e  $39,2 \mu\text{S/cm}$  (P2 e P1, respectivamente).

Figura 23 - Variação de condutividade elétrica ( $\mu\text{S/cm}$ ) ao longo do monitoramento na PCH Cazuza Ferreira

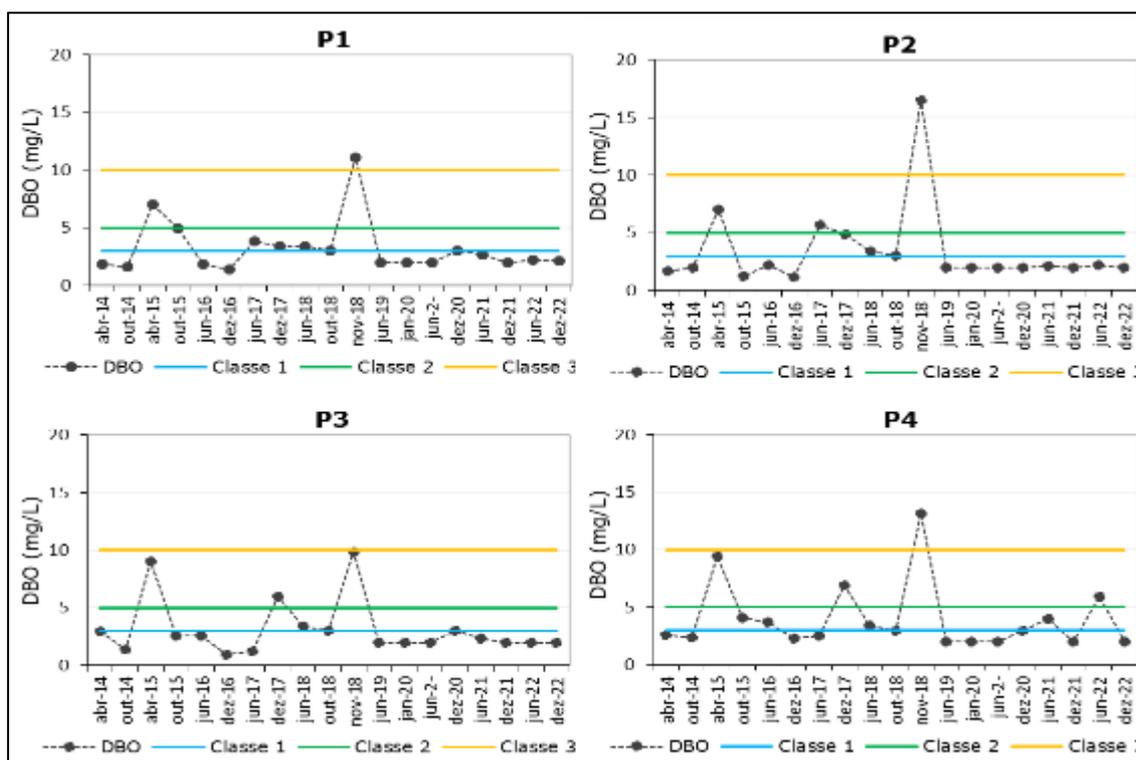
A partir dos resultados apresentados na Figura 24, observa-se que em junho e dezembro de 2022 os pontos amostrais apresentaram concentrações baixas de DBO (3,1 mg/L e 2 mg/L, respectivamente). Assim, todos os pontos atendem o padrão de Classe 1 com exceção do ponto P4 (6 mg/L) em junho de 2022.

Figura 24 - Variação da DBO (mg/L) nas estações de amostragem da PCH Cazuza Ferreira.

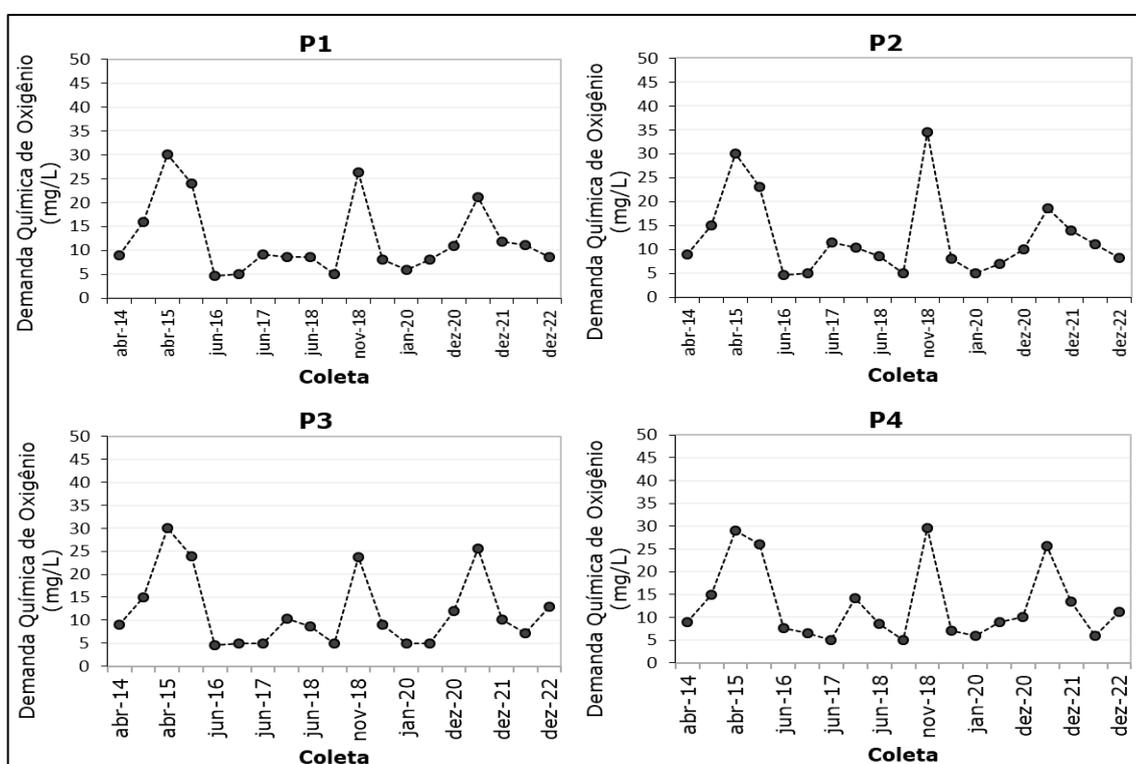
A partir da análise da Figura 25, é possível observar picos de DQO ao longo do monitoramento, com valores em geral mais elevados durante as campanhas de pré-enchimento realizadas em 2015, e de pós-enchimento em novembro de 2018, quando a concentração média do trecho foi igual a 28,6 mg/L. Nas campanhas de pós-enchimento não foram verificadas alterações significativas entre os pontos de amostragem ao longo do rio Lajeado Grande, e os picos verificados nesse período foram fortemente relacionados pelo aporte de montante. Nas campanhas de 2022, o mês de junho registrou valor médio de 8,8 mg/L e 10,2 mg/L em dezembro.

Figura 25 - Variação da DQO (mg/L) ao longo do monitoramento na PCH Cazuza Ferreira.

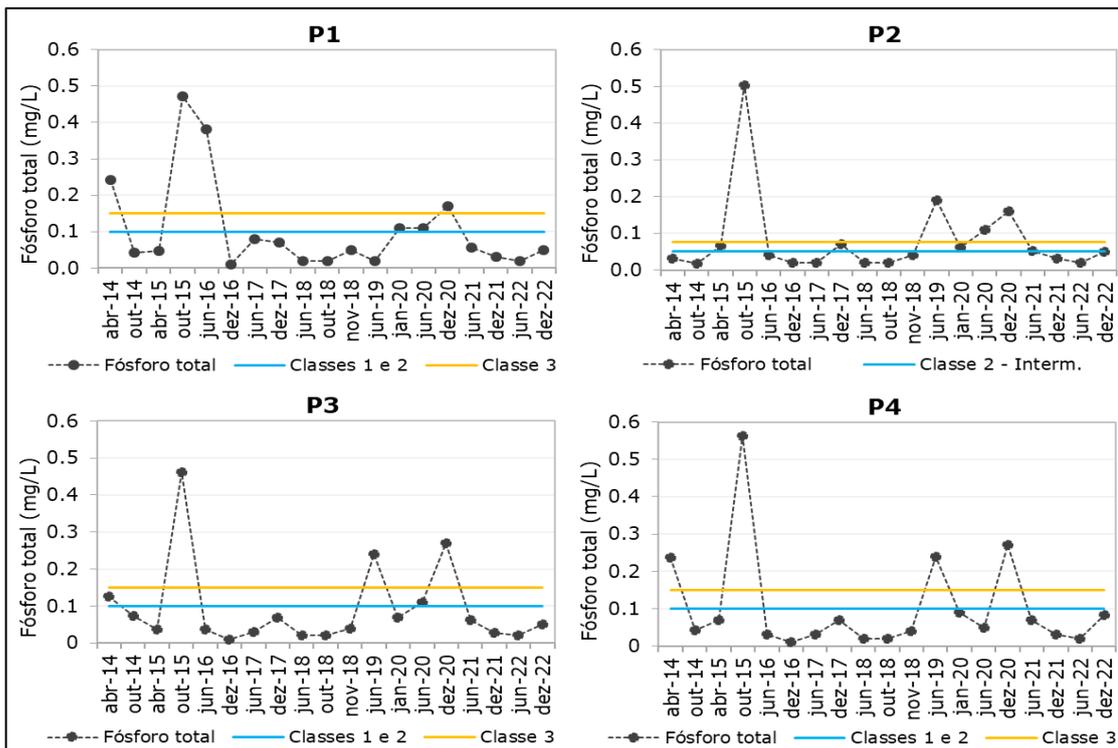
As campanhas de 2022 apresentaram concentração média de 0,02 mg/L e 0,06 mg/L em junho e dezembro, respectivamente, atendendo aos limites para enquadramento em Classe 1, conforme a Resolução CONAMA 357/05. A exceção foi relacionada ao ponto P2 (reservatório), onde no mês de dezembro houve o registro de 0,05 mg/L (Classe 2) (Figura 26). Deve-se salientar que essa alteração pode estar relacionada à baixa precipitação e vazão neste mês de dezembro. Considerando o histórico do monitoramento é possível verificar que em mais de 79% das amostragens o reservatório da PCH atendeu ao padrão Classe 1, conforme a Resolução CONAMA 357/2005.

**Figura 26 - Variação de fósforo total (mg/L) ao longo do monitoramento na PCH Cazuza Ferreira.**

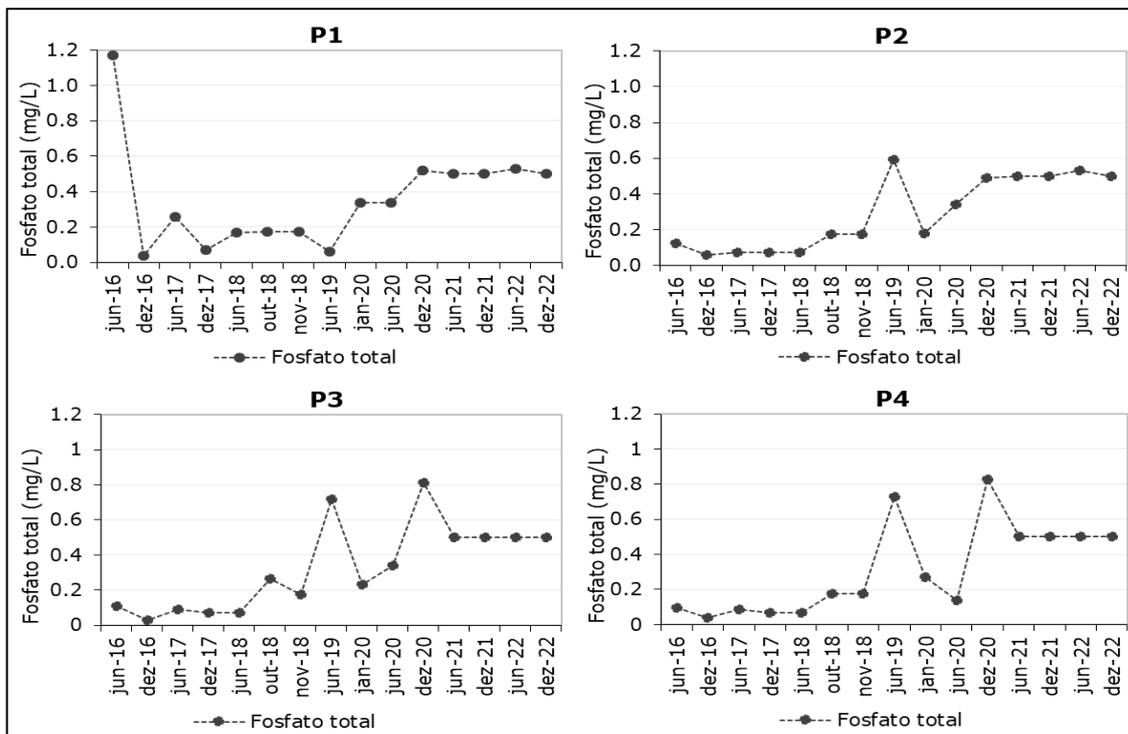
Em relação ao fosfato total, observa-se que em ambas as campanhas de 2022 a concentração média do trecho monitorado foi de 0,5 mg/L (Figura 27).

**Figura 27 - Variação de fosfato total (mg/L) ao longo do monitoramento na PCH Cazuza Ferreira.**

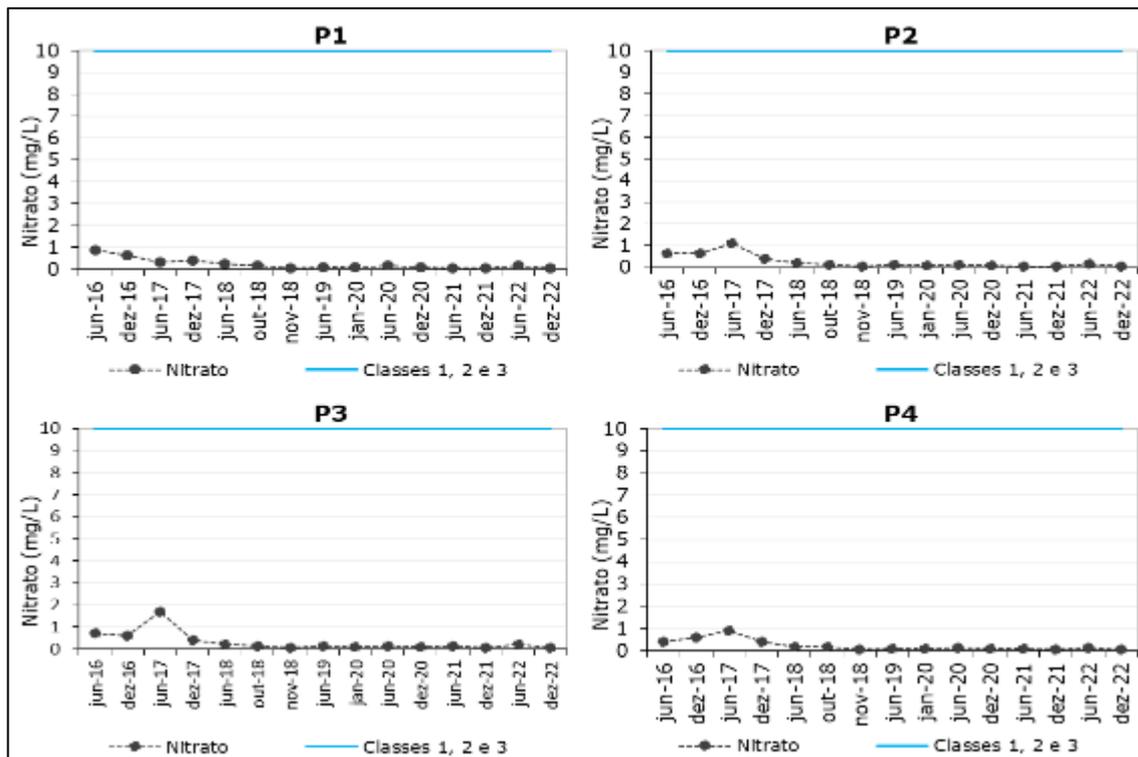
Nos monitoramento realizados em 2022 a média geral dos pontos foi de 0,16 mg/L e 0,05 mg/L em junho e dezembro, respectivamente. As concentrações mais elevadas em junho podem estar correlacionadas ao aumento da vazão neste mês. A Figura 29 apresenta a variação das concentrações de nitrato nas estações de monitoramento.

Figura 28 - Variação de nitrato (mg/L) nas estações de amostragem da PCH Cazuza Ferreira.

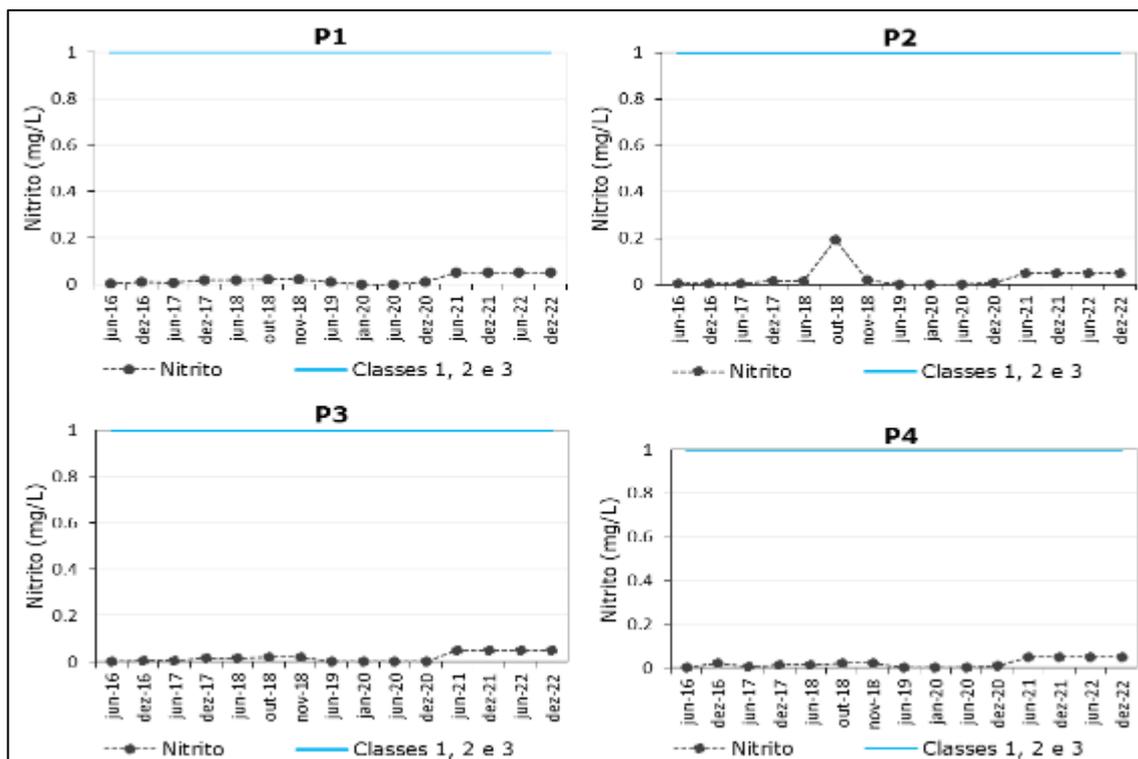
O parâmetro apresentou concentrações bastante baixas em todas as campanhas, não sendo detectado ou com valores próximos aos LOQs de análise adotados (Figura 29). A maior concentração do monitoramento foi registrada no reservatório em outubro de 2018 (0,192 mg/L). Em 2022, o parâmetro foi detectado com valores abaixo de 0,05 mg/L. Todos os resultados obtidos ao longo do monitoramento atenderam o padrão de Classe 1 da Resolução CONAMA 357/05.

Figura 29 - Variação de nitrito (mg/L) nas estações de amostragem da PCH Cazuza Ferreira.

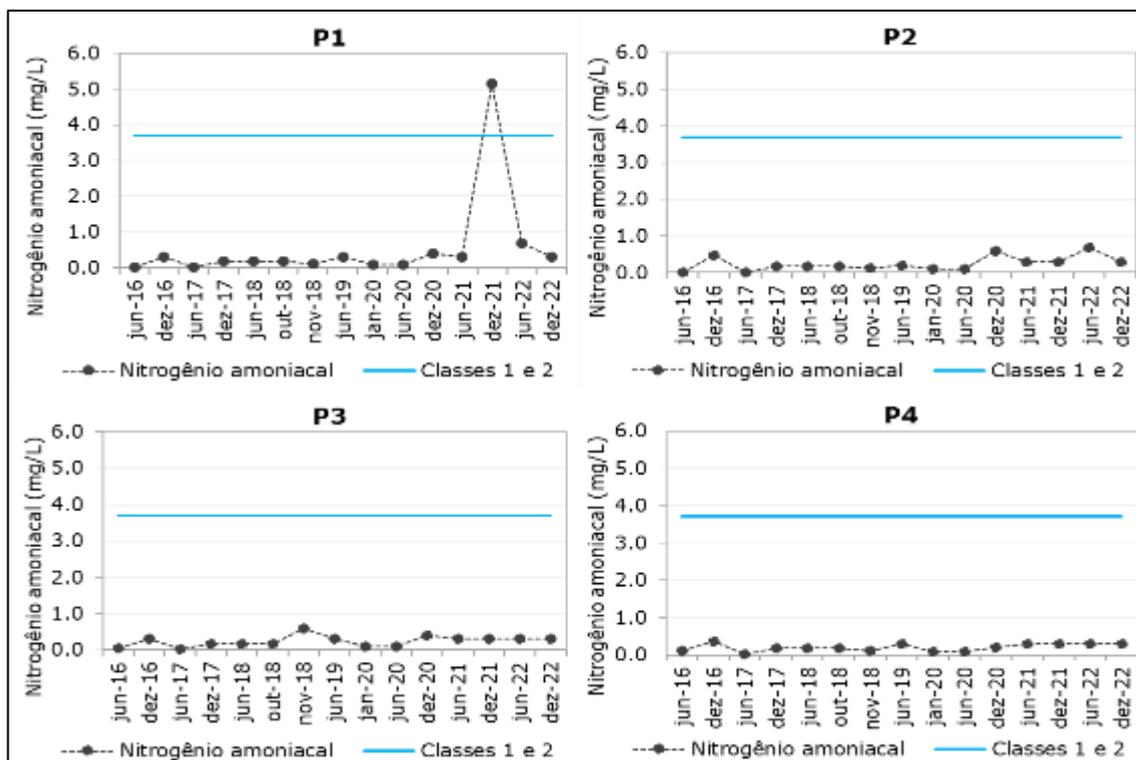
**Figura 30 - Variação de nitrogênio amoniacal (mg/L) nas estações de amostragem da PCH Cazuza Ferreira**

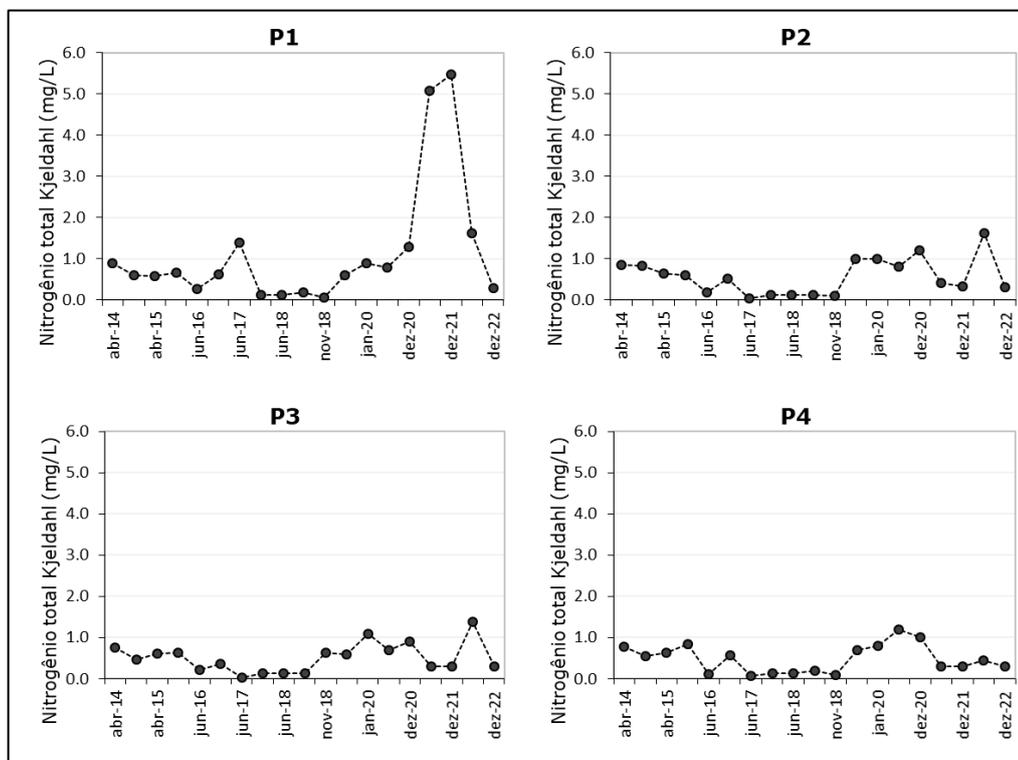
amoniacoal de 3,7 mg/L para a Classe 1 e que este está contemplado na concentração de NTK, é possível afirmar que os valores registrados ao longo de todo o monitoramento são baixos.

**Figura 31 - Variação de nitrogênio total Kjeldahl (mg/L) nas estações de amostragem da PCH Cazuza Ferreira.**

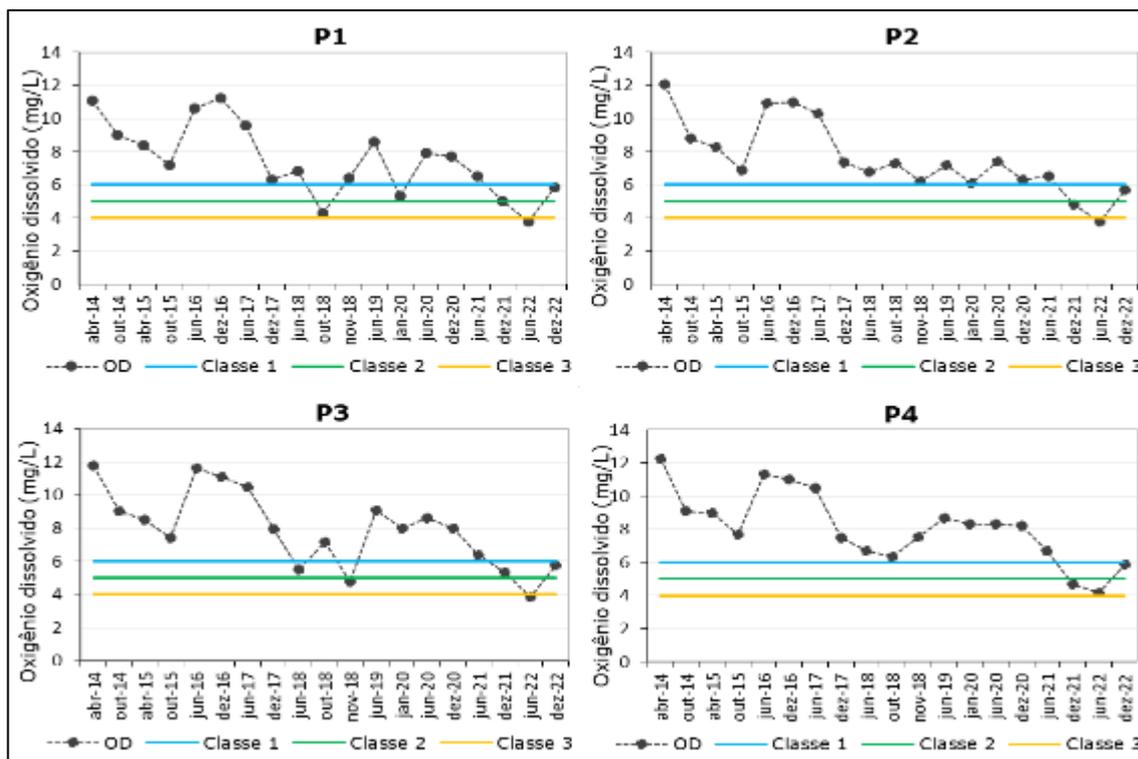
**Figura 32 - Variação de oxigênio dissolvido (mg/L) nas estações de amostragem da PCH Cazuza Ferreira.**

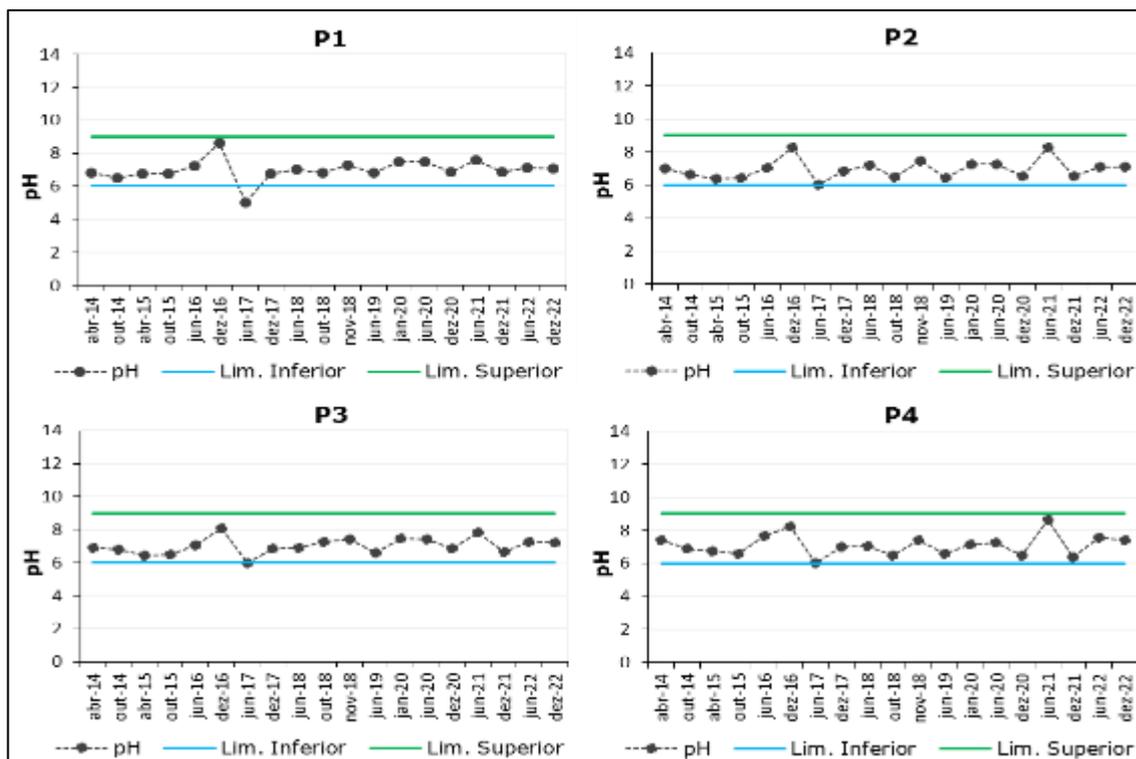
Figura 34 - Variação de pH nas estações de amostragem da PCH Cazuza Ferreira.

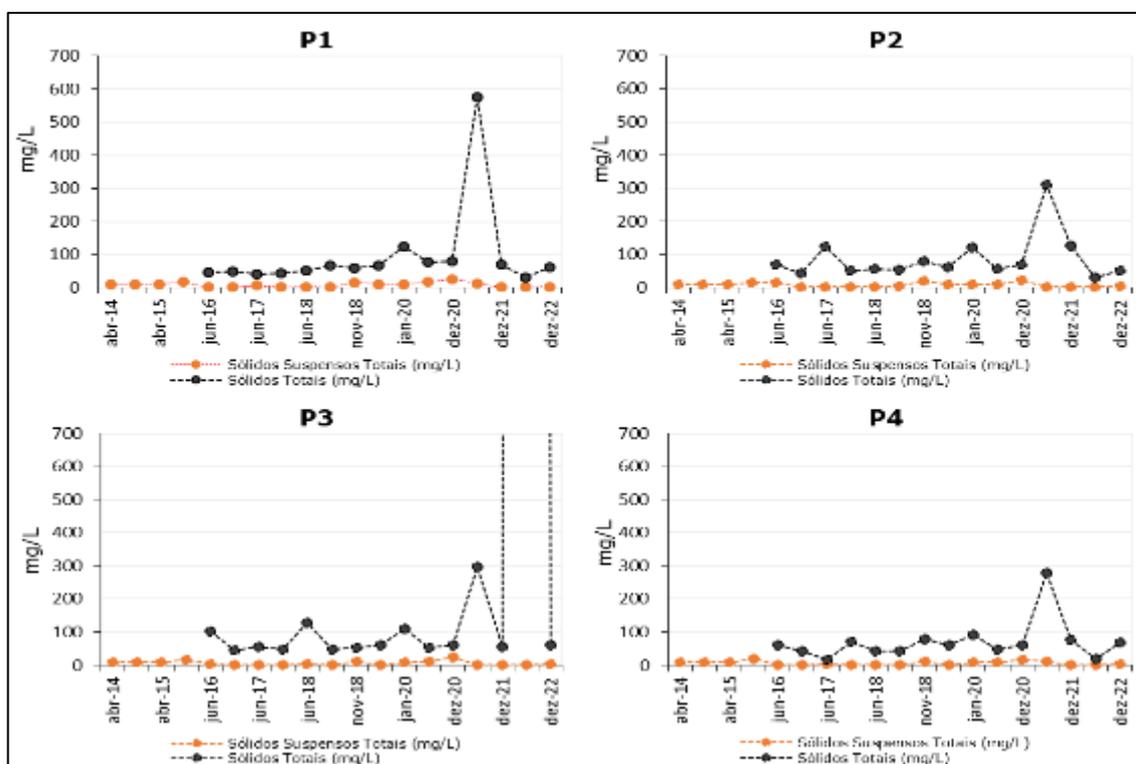
**Figura 35 - Variação de sólidos suspensos (mg/L) e de sólidos totais (mg/L) nas estações de amostragem da PCH Cazuza Ferreira**

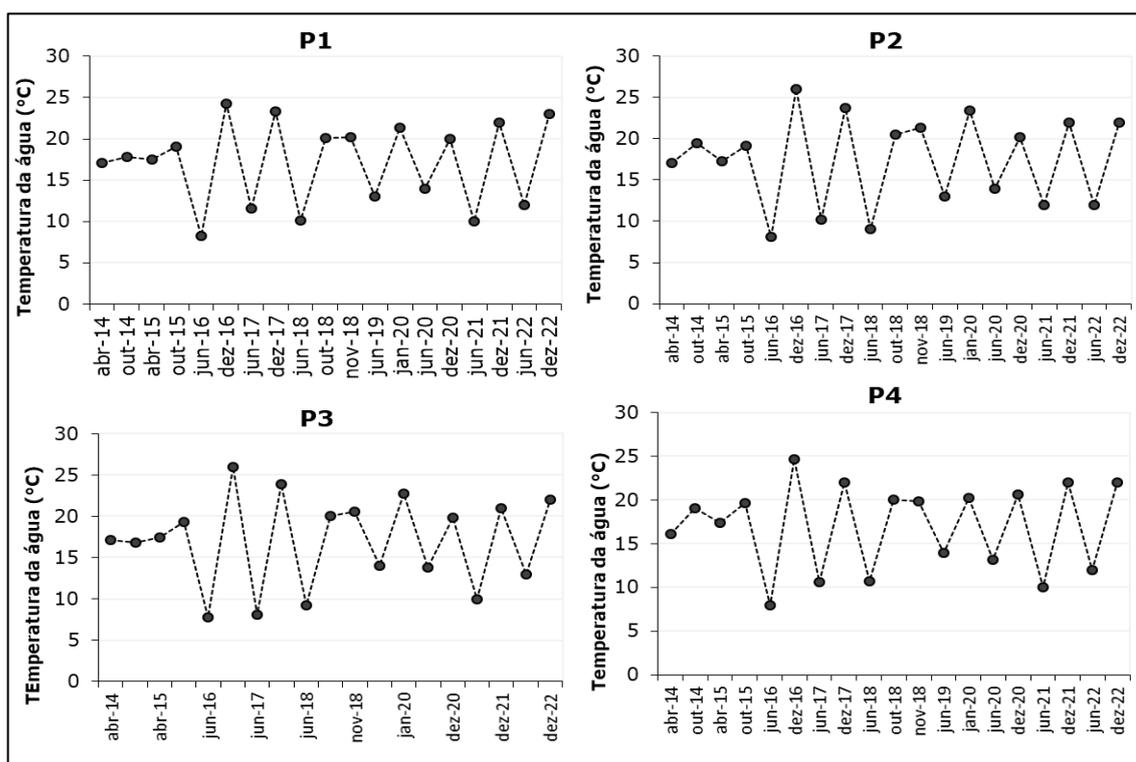
**Figura 36 - Variação da temperatura da água (°C) nos pontos monitorados da PCH Cazuza Ferreira.**

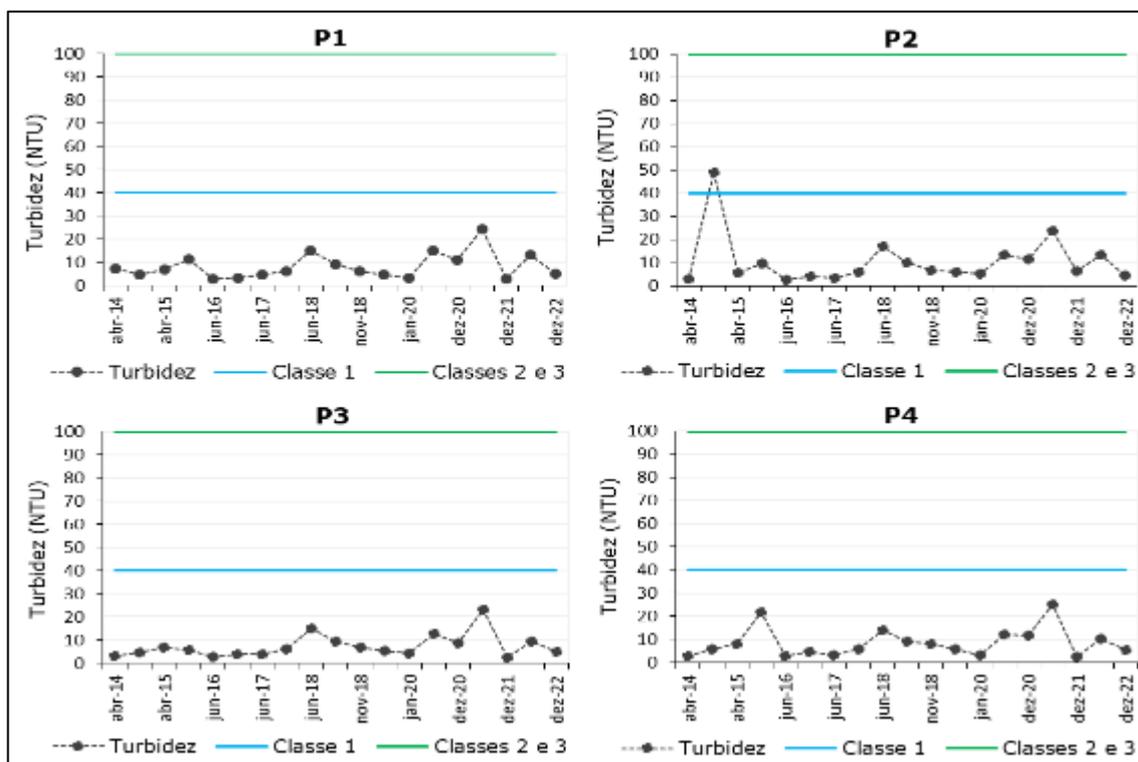
**Figura 37 - Variação da turbidez (NTU) da água nos pontos monitorados da PCH Cazuza Ferreira.**
