RELATÓRIO ANUAL  
DE EXECUÇÃO DOS  
PROGRAMAS  
AMBIENTAIS

PCH CAZUZA  
FERREIRA

LO nº 01066/2021

Fevereiro de 2023

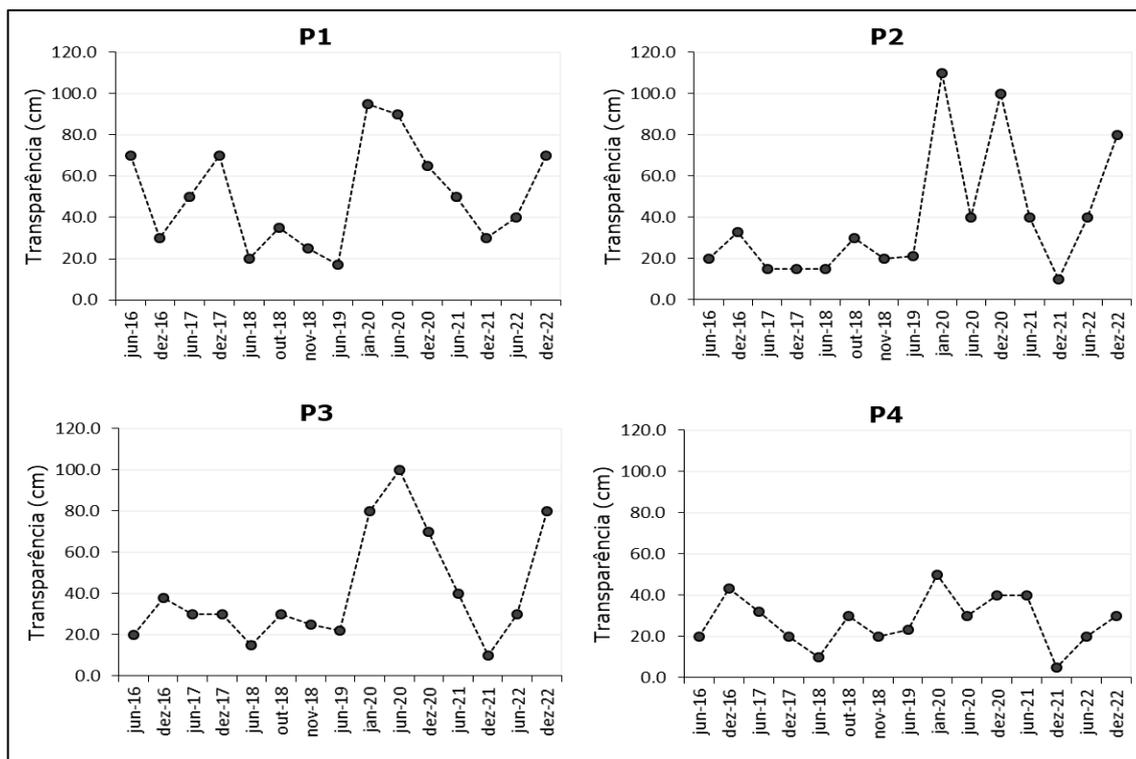
**Figura 38 - Variação da transparência da água (cm) nos pontos monitorados da PCH Cazuza Ferreira.**

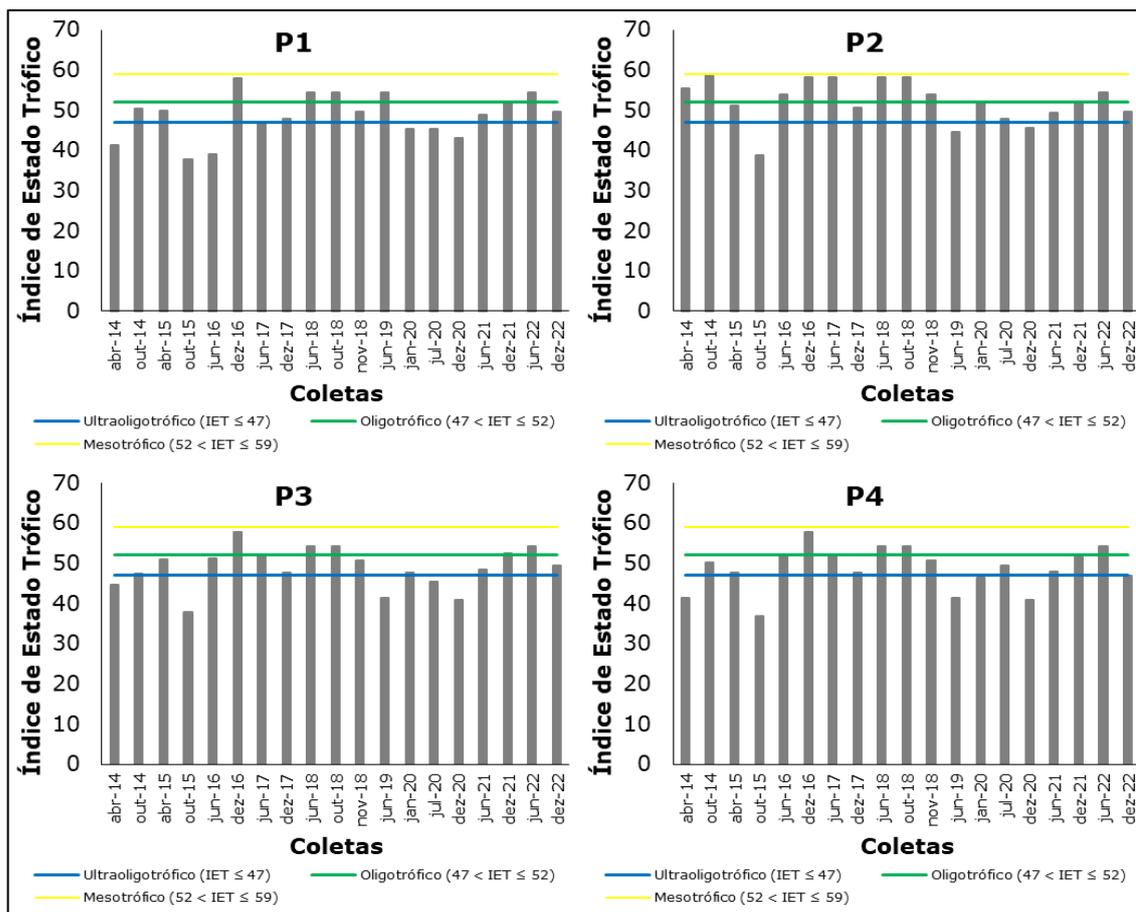
Figura 39 - Índice do Estado Trófico dos pontos de monitoramento da qualidade da água na PCH Cazuza Ferreira.

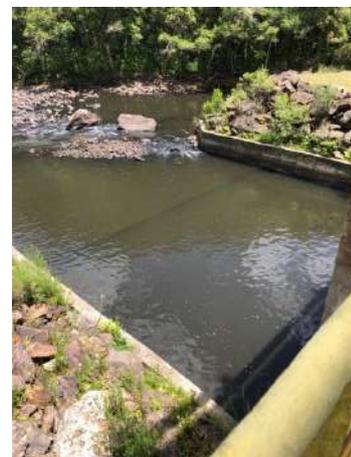
Figura 37 – Canal de fuga

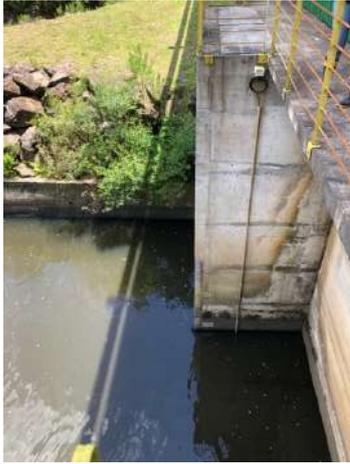
Figura 38 – Canal de fuga

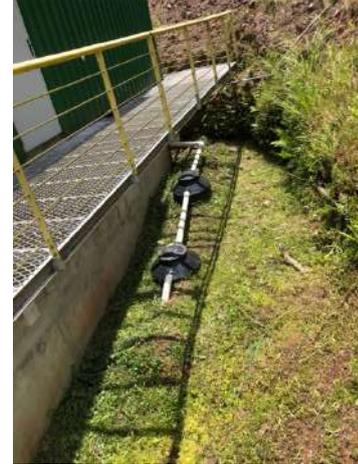
Figura 39 – Sistema de fossa, filtro e sumidouro dos banheiros

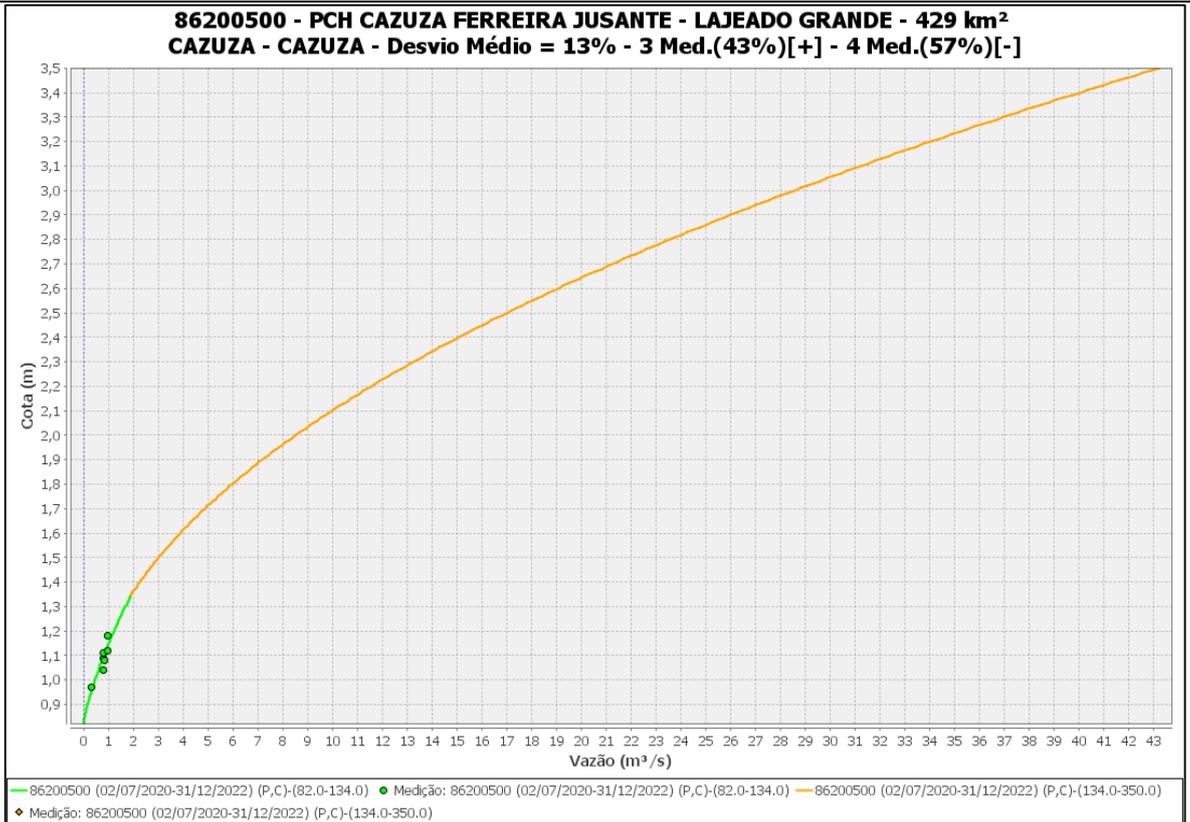
Figura 10 - Curva de descarga – PCH Cazuza Ferreira Jusante.

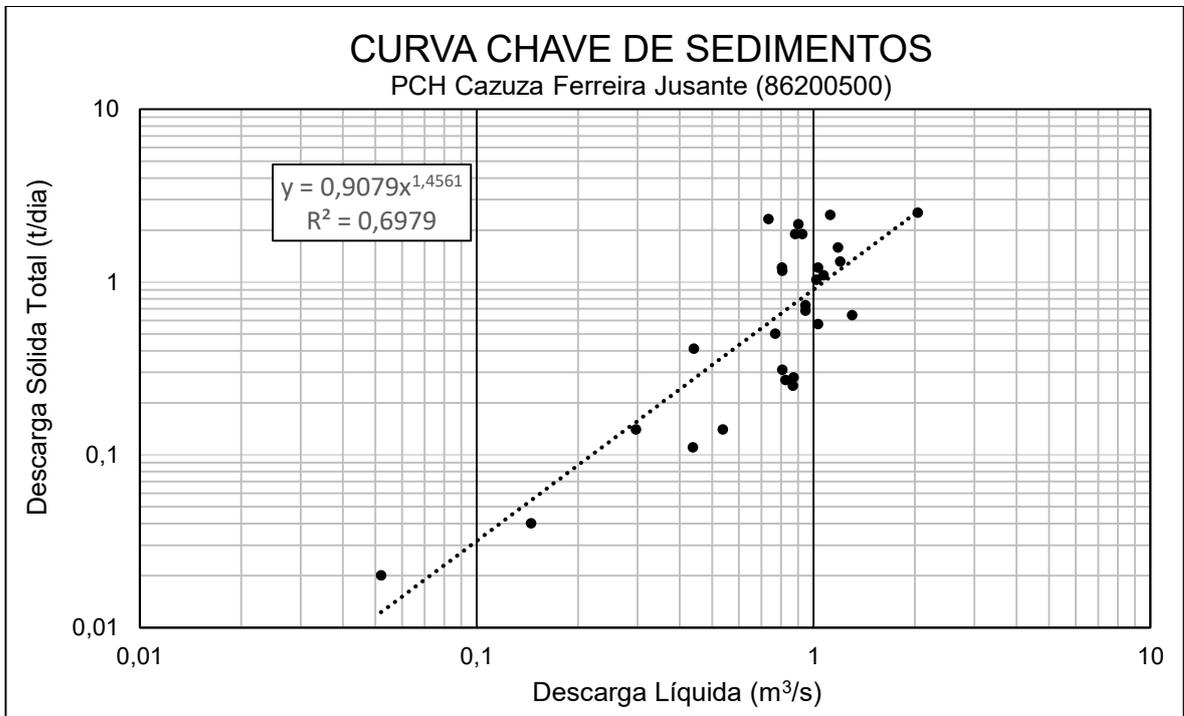
Figura 11 - Curva Chave de Sedimentos – PCH Cazuza Ferreira Jusante.

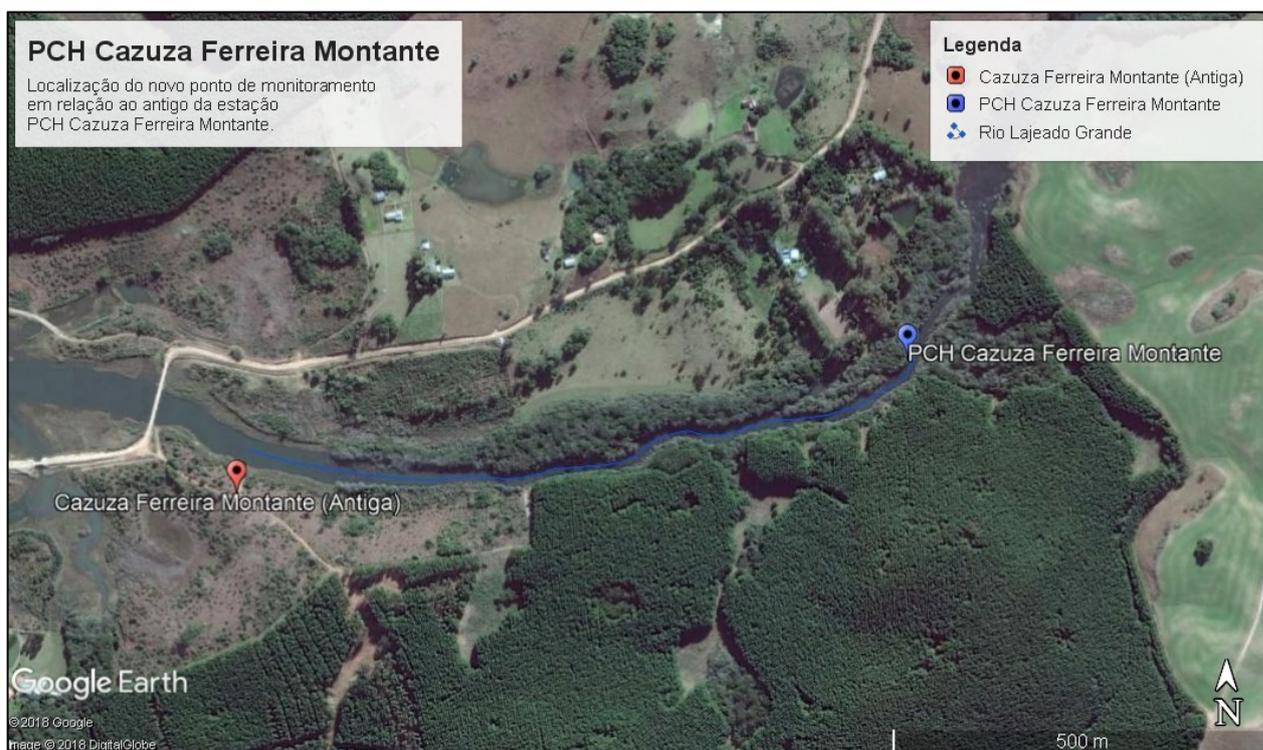
Figura 12 - Realocação do ponto de medição hidrométrico da PCH Cazuza Ferreira Montante.

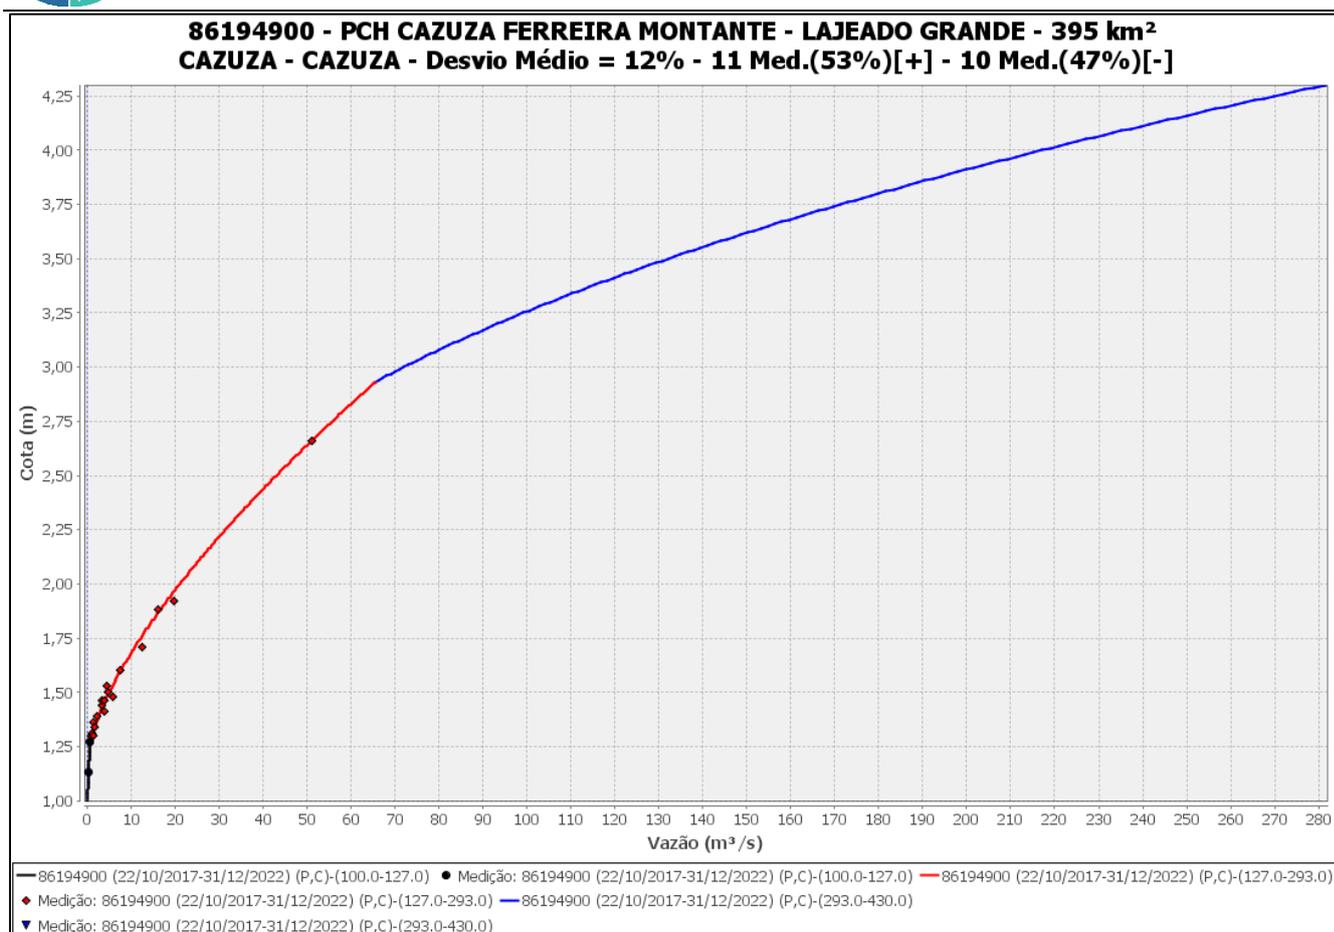
Figura 13 - Curva de descarga do tipo cúbica sugerida para o posto de Cazuza Ferreira Montante.

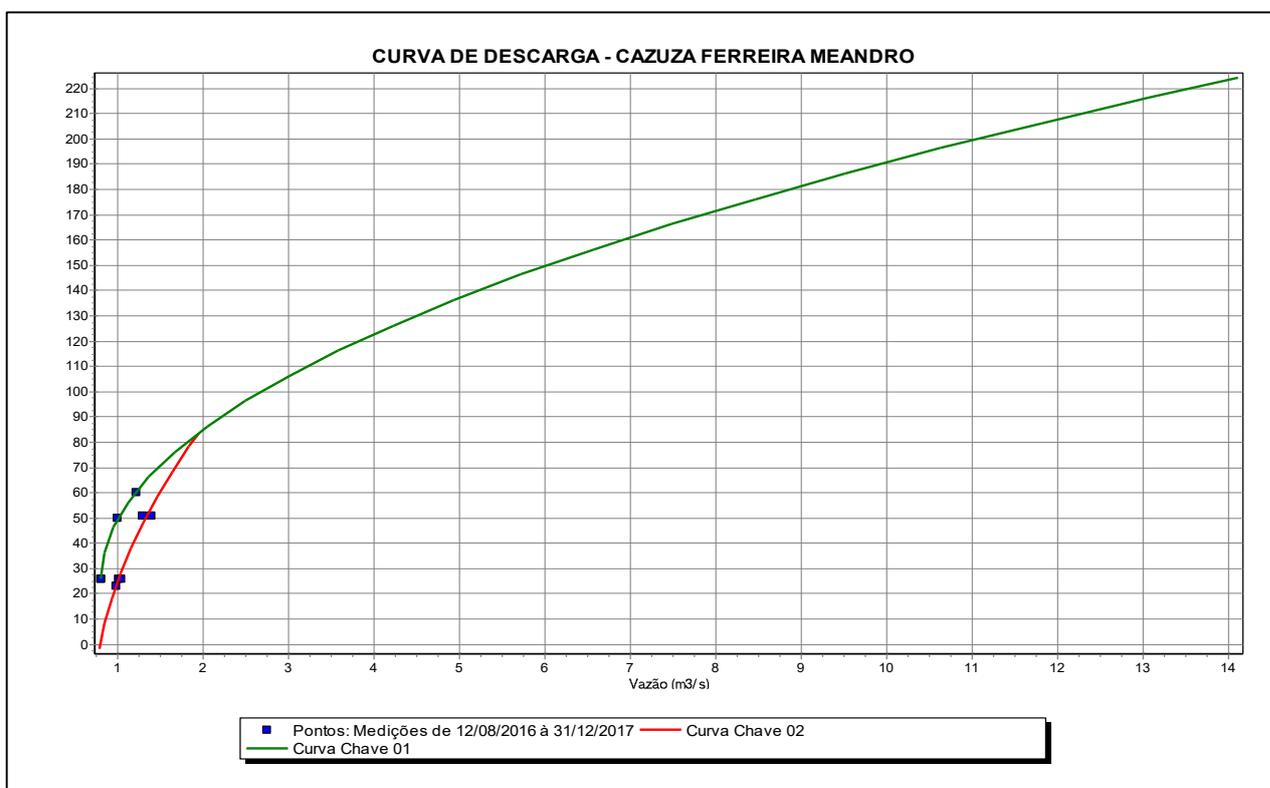
Figura 17 – Curva de Descarga em PCH Cazuza Ferreira Alça.

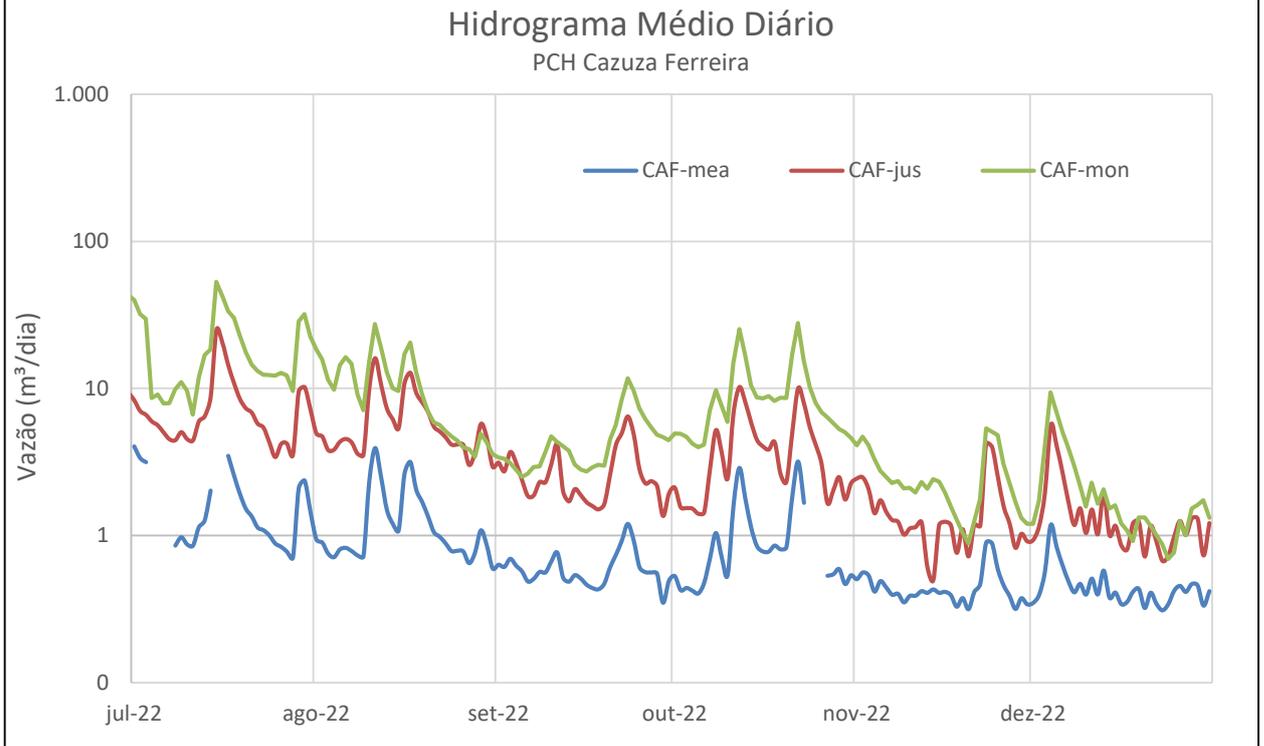
Figura 14 - Vazão calculada para os níveis médios com as curvas preliminares de Cazuza Ferreira Jusante (CAF-jus), Cazuza Ferreira Montante (CAF-mon) e Cazuza Ferreira Alça (CAF-mea).

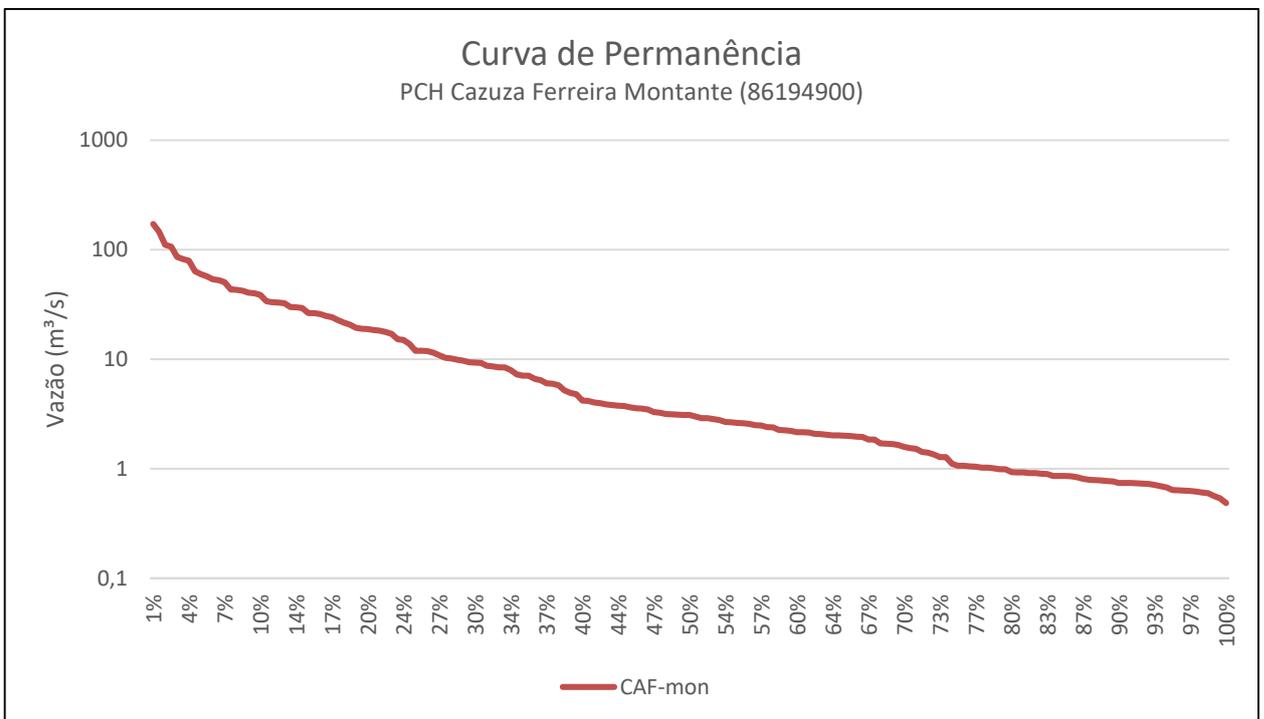
Figura 15 - Curva de Permanência calculado desde o início dos registros linimétricos.

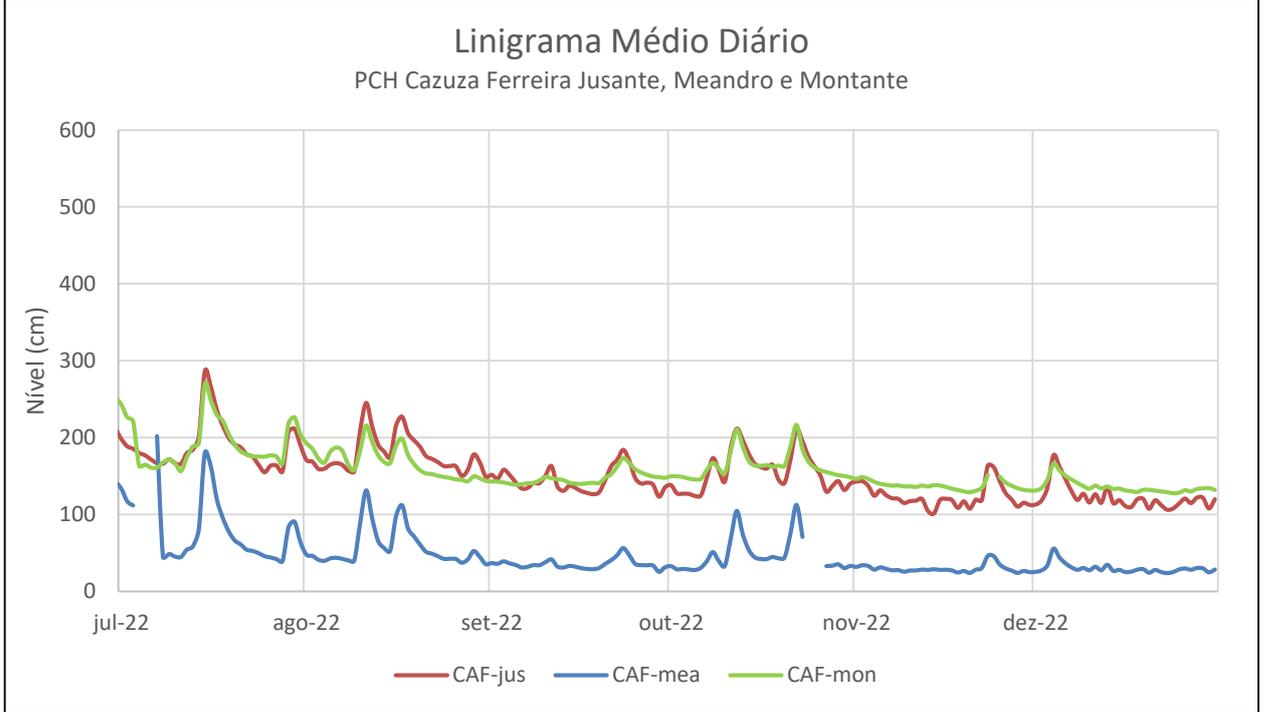
Figura 16 - Comparativo linimétrico entre as estações de Jusante, Alça e Montante.
