RELATÓRIO ANUAL  
PROGRAMAS AMBIENTAIS

PCH CAZUZA FERREIRA

### **Licença de operação**

LO n° 01066/2021

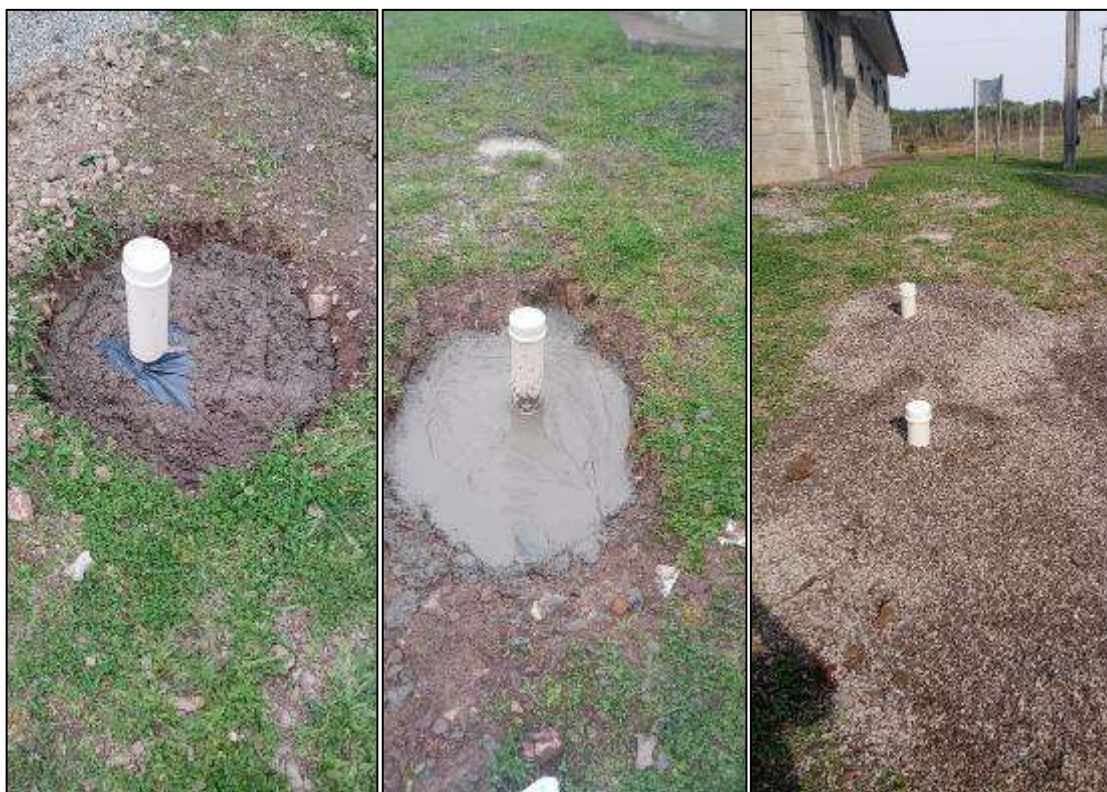
**Figura 4 – Manutenção e reestruturação do sistema fossa e filtro do CEA.**

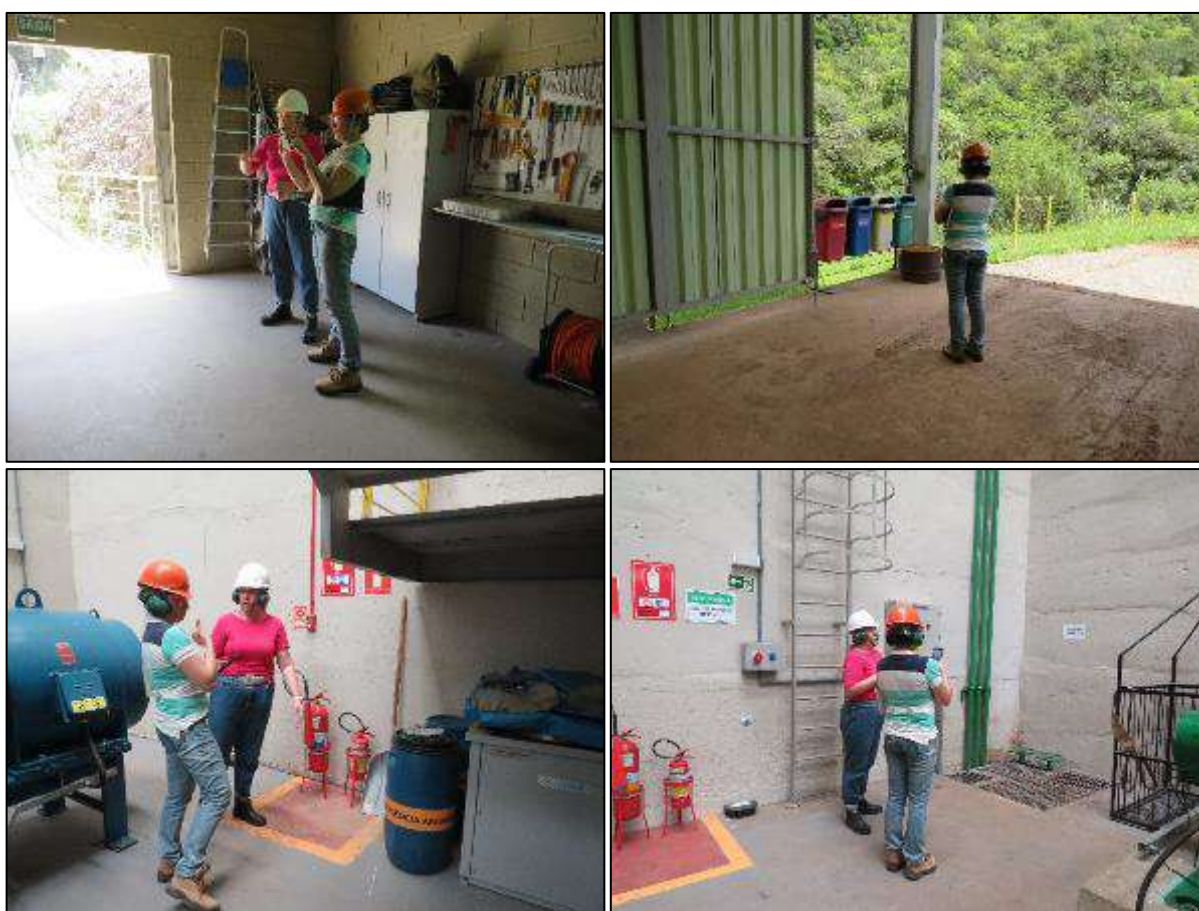
**Figura 6 – Vistoria na área interna da casa de força.**

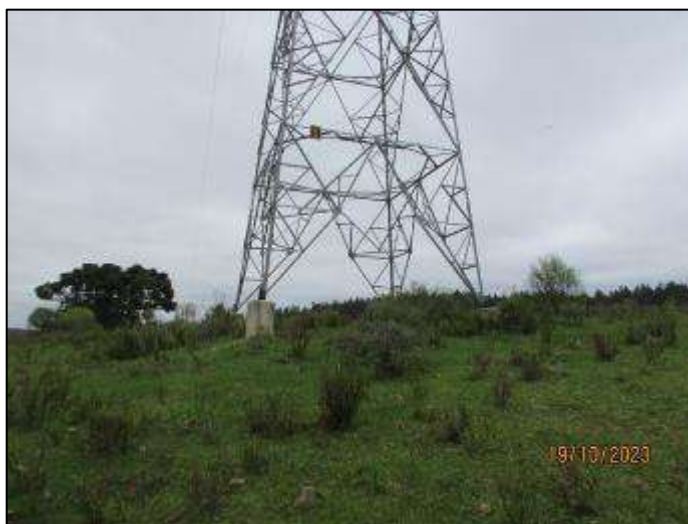
De uma forma geral, as torres não apresentam nenhum sinal de avaria por conta de instabilidade do terreno em que estão inseridas. Não foram observados focos erosivos que possam se desenvolver e causar danos nas estruturas. As fotos a seguir mostram as bases de algumas das torres vistoriadas.

**Figura 25 - Torre nº 8 em local com declividade suave.**

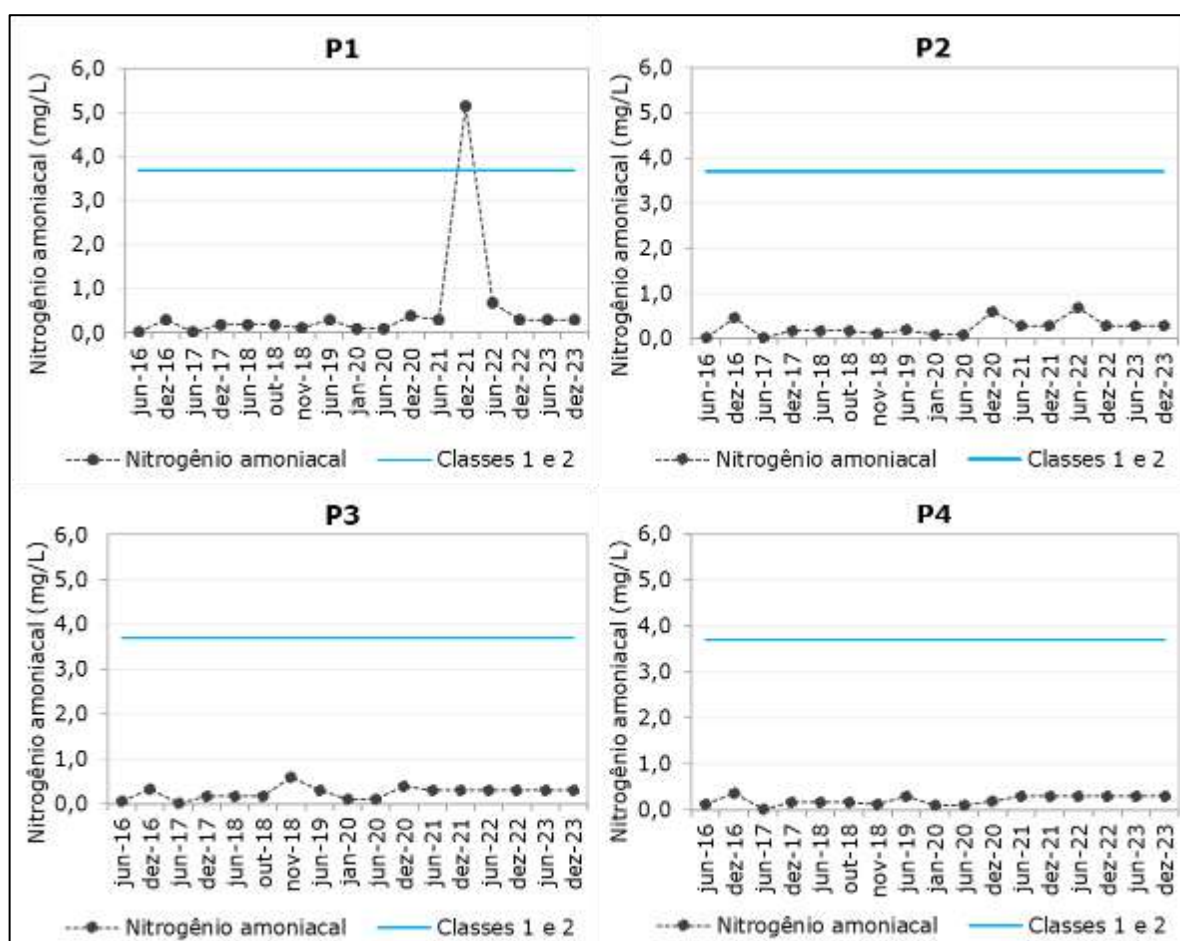
Todo o trecho monitorado apresentou concentrações baixas de nitrogênio amoniacal, sem variações espaço-temporais significativas. Em 2023, o parâmetro apresentou concentração média de 0,30 mg/L em junho e dezembro, respectivamente. Todos os resultados obtidos ao longo do monitoramento são compatíveis à Classe 1, conforme demonstram os resultados na Figura 45 a seguir.

**Figura 45 - Variação de nitrogênio amoniacal (mg/L) nas estações de amostragem da PCH Cazuza Ferreira.**

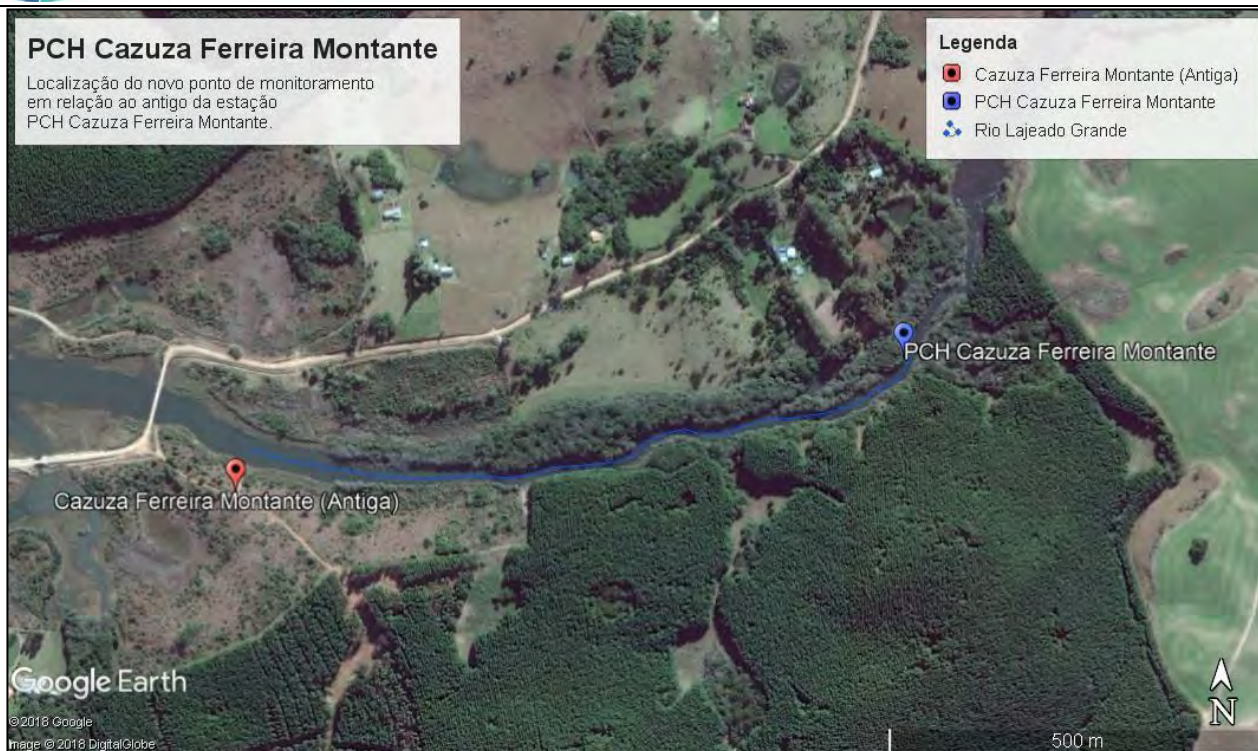
Figura 12 - Realocação do ponto de medição hidrométrico da PCH Cazuzza Ferreira Montante.

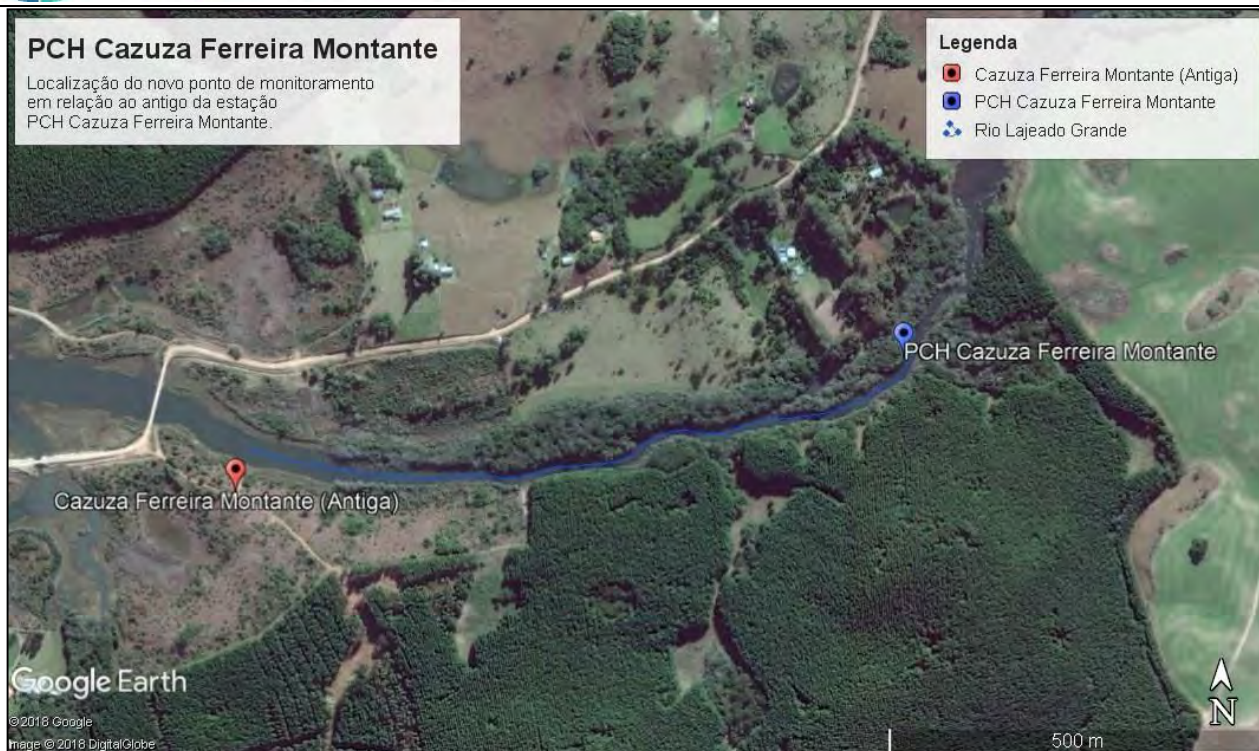
Figura 12 - Realocação do ponto de medição hidrométrico da PCH Cazuzza Ferreira Montante.
