## **RESULTADOS DOS PROGRAMAS AMBIENTAIS**

### **PCH RASTRO DE AUTO – 7,02 MW**

#### **LO nº 01136/2019**

#### **RESUMO 2021**

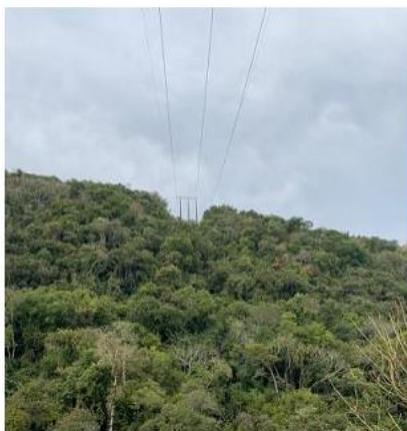
**FIGURA 1.** A instalação das torres em pontos mais altos do relevo na pequena extensão da Linha de Transmissão diminui a necessidade de manejo da vegetação.

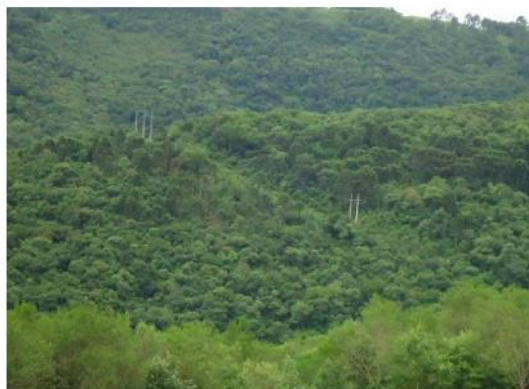
**FIGURA 2.** O manejo regular através de podas mantém o traçado livre do conflito com a vegetação mais alta, evitando a supressão.

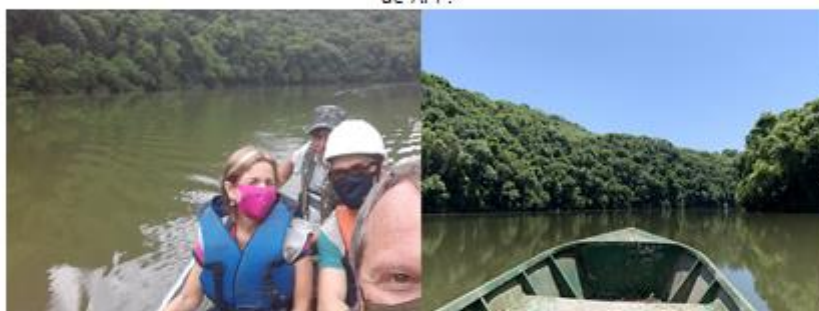
FIGURA 01. Na vistoria técnica realizada pela FEPAM, em fevereiro de 2021, pode ser observada a grande diversidade de espécies vegetais e sua plena conservação nas áreas de APP.

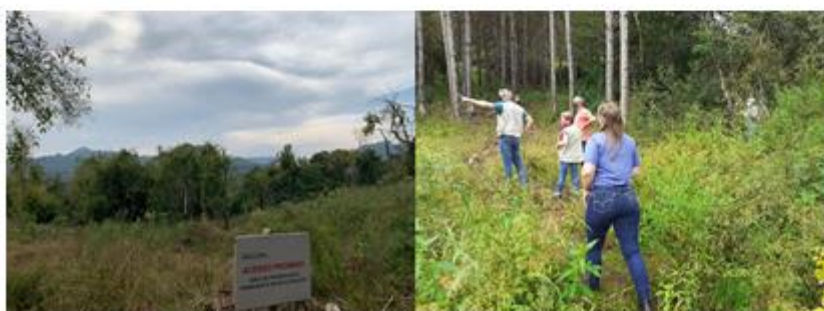
FIGURA 2. A equipe da FEPAM vistoriou a área, nos limites da APP, onde houve a supressão de Pinus em 2020 e observou a nova regeneração e o plantio de adensamento através de mudas nativas.

Exemplares de espécies dos gêneros *Pinus* foram suprimidos em um pequeno talhão nos limites da APP e a nova regeneração com o plantio de adensamento através de mudas nativas foi vistoriado pela equipe da FEPAM, em fevereiro de 2021.

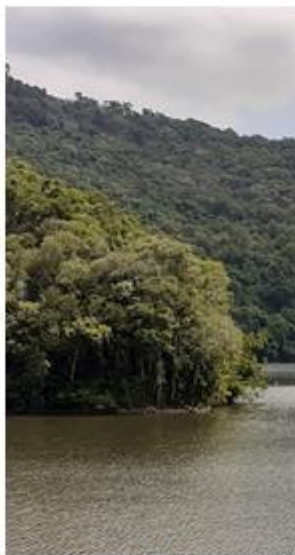
FIGURA 4. Ao longo dos anos as poucas áreas da APP em que havia pouca vegetação nativa foram adensadas e enriquecidas com plantios de espécies arbóreas nativas.

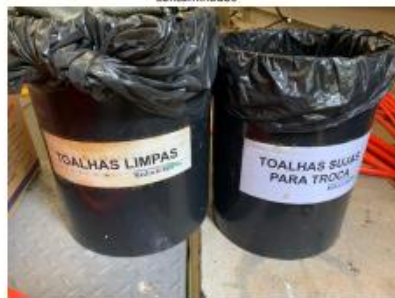
Figura 06: Uso de toalhas retornáveis para evitar a geração de resíduos têxteis contaminados

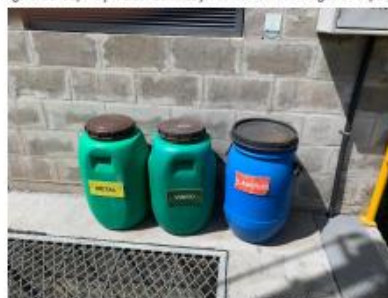
Figura 08: Separação dos resíduos junto da Tomada d'água e limpa-grades

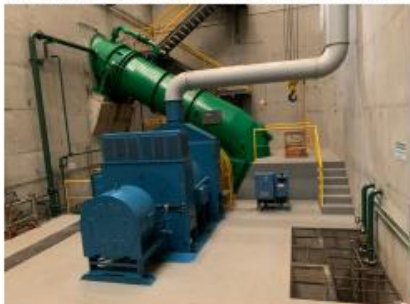
Figura 09: Vista do gerador, turbina e entornos sem indícios de vazamentos

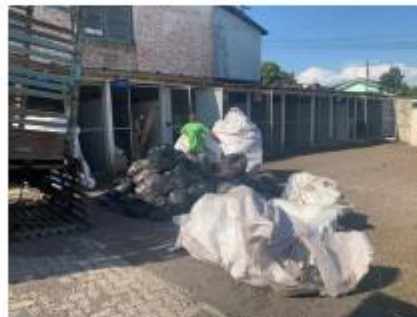
Figura 11: Momento de coleta de resíduos recicláveis junto à matriz da CERTEL – Resíduos plásticos gerados em maiores quantidades nos limpa-grades das PCHs também são enviados para reciclagem

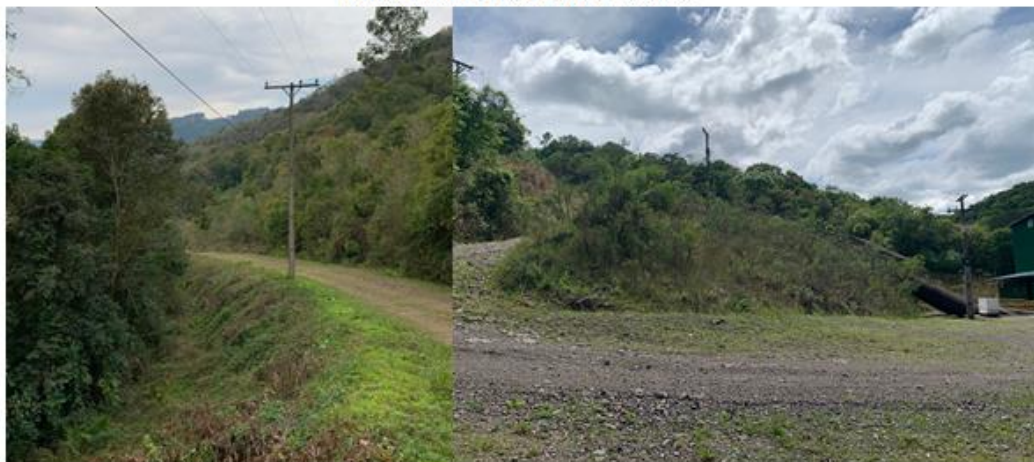
FIGURA 1. Nos acessos à casa de máquinas e nos taludes do entorno é perceptível o ambiente restaurado e estável.

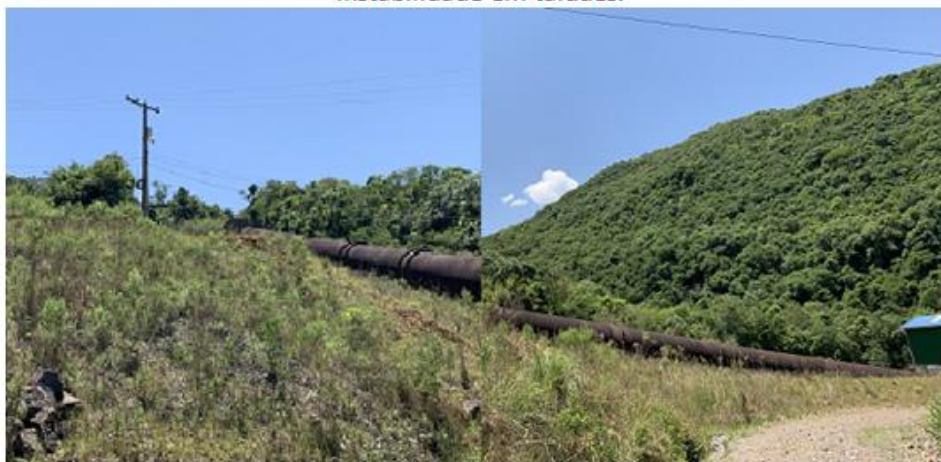
FIGURA 2. Junto à chaminé de equilíbrio e adutoras próximas à casa de máquinas, pela excelente cobertura vegetal, também não há indícios de processos erosivos ou instabilidade em taludes.

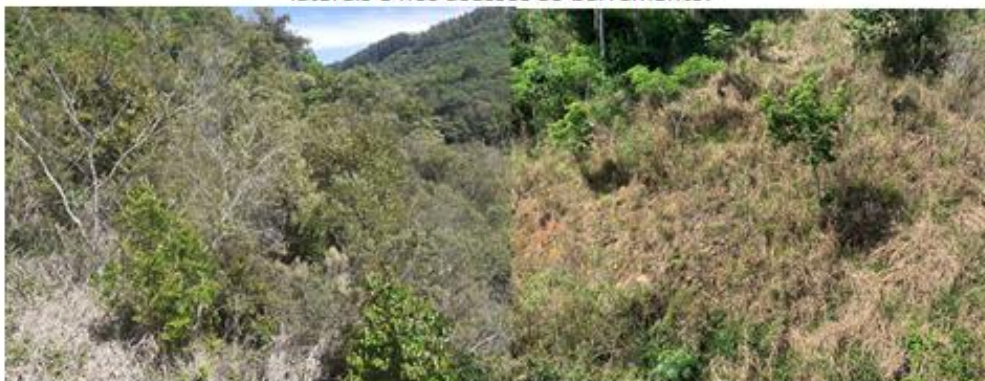
FIGURA 3. A drenagem planejada, associada ao controle do gradiente de declividade no período da construção, permitiu a imediata estabilização da estrutura do solo nos taludes laterais e nos acessos ao barramento.
